# SKÝRSLA UM FLUGSLYS

**M-02511/AIG-18**

**TF-FTG**

**Cessna 152A**

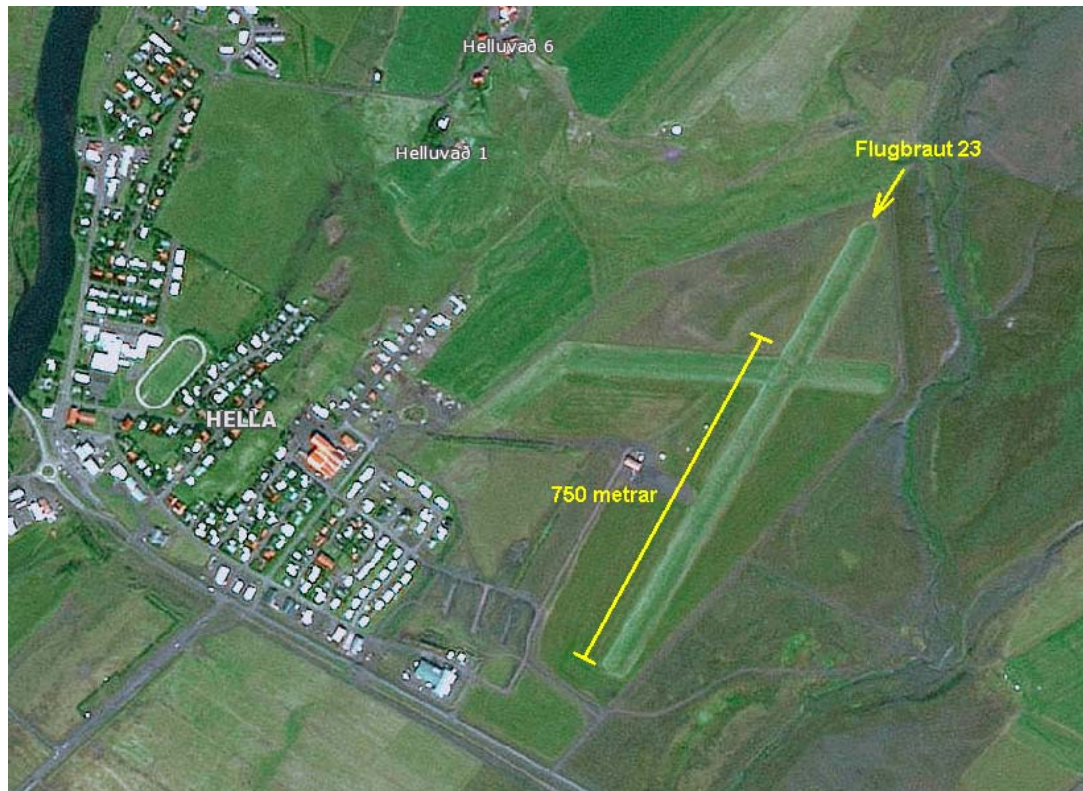
Mynd 1 – Flugbraut 23 á Helli

Flugmaðurinn hugðist framkvæma mjúkbrautarsnertilendingu. Flugvélinni var lent á flugbraut 23, um 750 metrum fyrir enda flugbrautar, rétt fyrir brautamót eins og sést á Mynd 1.

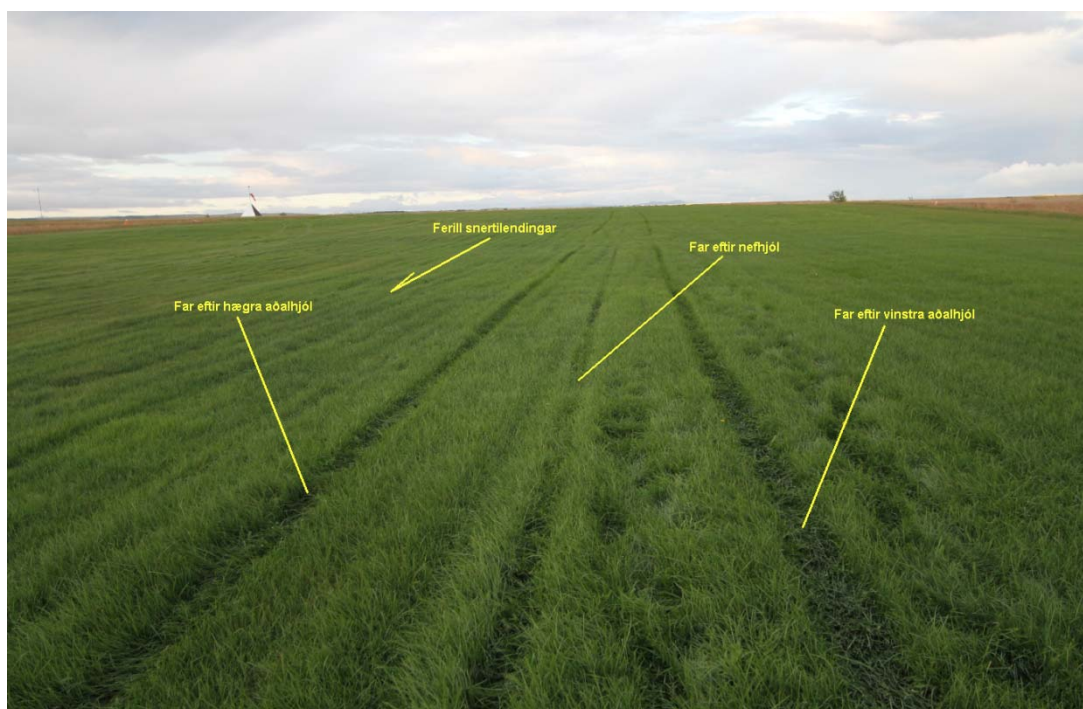
Mynd 2 – Hjólför á flugbraut

Við vettvangsrannsókn fundust för eftir öll þrjú hjól flugvélarinnar allt frá landingu, eftir flugbrautinni og fram af enda hennar, að þeim stað er flugvélin steyptist á bakið (sjá Mynd 2).

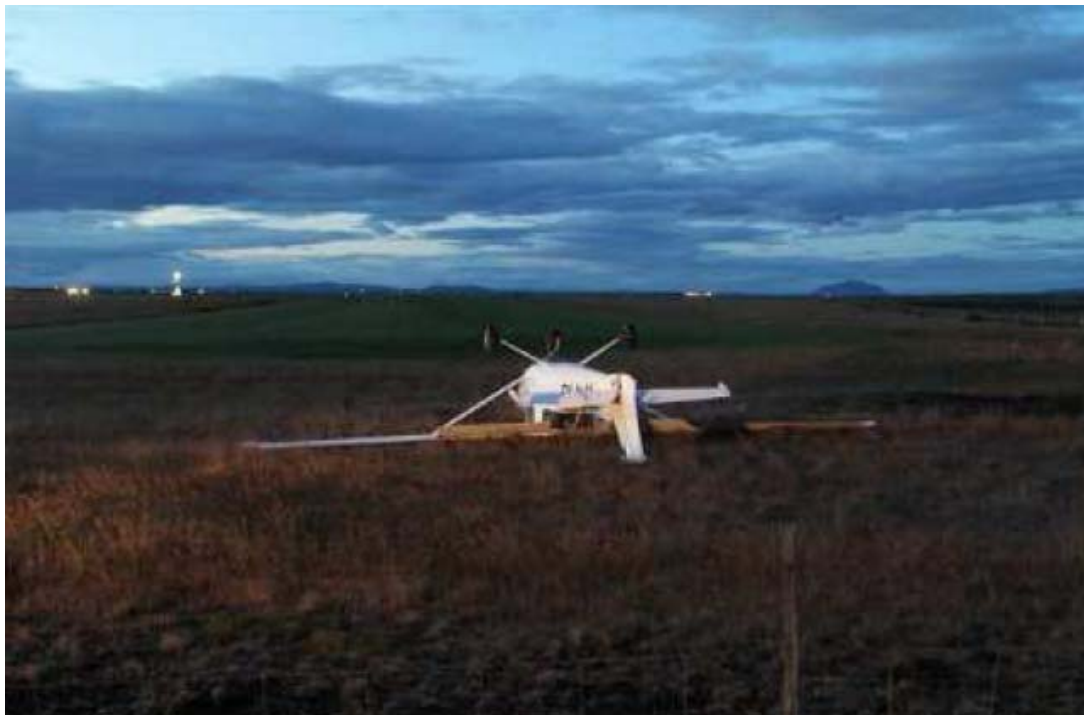
Mynd 4 – TF-FTG á hvolfi utan flugbrautar á Helluflugvelli

Um 32 metrum eftir brautarendann mátti sjá hvar nefhjólið grófst niður í jarðvegin og ummerki eftir loftskrúfunu í jarðveginum eftir það. Síðan enduðu öll hjólför og ummerki sýndu að flugvélin hafði steypst fram yfir sig. Um 40 metrum eftir flugbrautarendann hafnaði svo flugvélin á hvolfi (sjá Mynd 4).
