Veðursamantekt vegna flugatviks 2. janúar 2007

að beiðni Rannsóknarnefnar flugslysa

Endanleg útgáfa, apríl 2008.

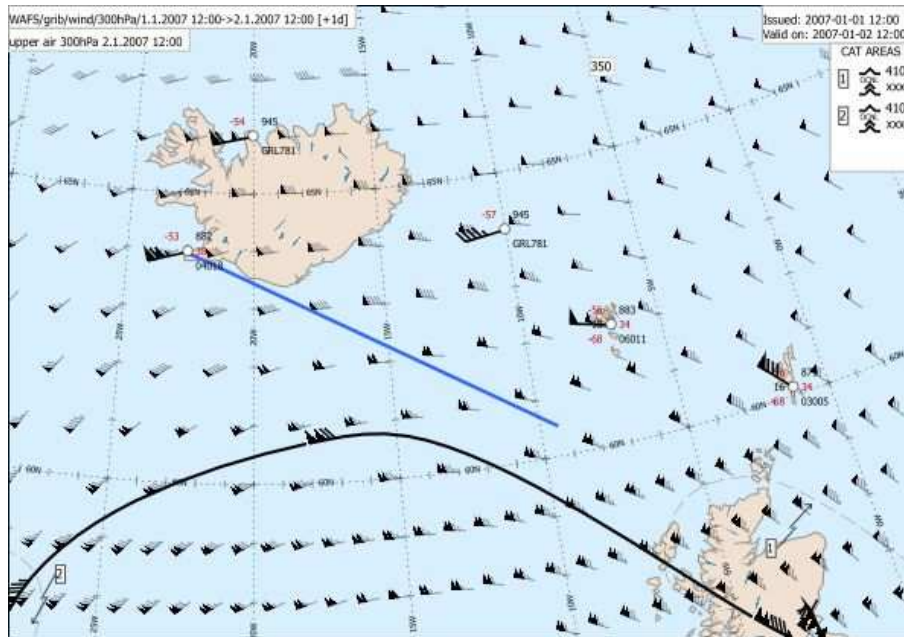
Mynd 11 sýnir mun sterkari vindahvörf í HIRLAM-T, þar sem áætlað var að vindahvörfin í FL300 væru um 50 hnútar á breiddargráðu á þeim slóðum sem atvikið átti sér stað. Sé borið saman WAFS og HIRLAM-T (myndir 12 og 13) kl. 12 UTC sést að vindahvörfin voru sterkari í HIRLAM-T en í WAFS-spám og þar af leiðandi meiri hætta á mikilli ókyrrð ef spáin gengi eftir. Flugvélarathugun á ca. 64°N og 10°W (GRL781) sýnir að vindur var líklega ofreiknaður í WAFS, en nokkuð nærri lagi í HIRLAM-T. Það sama á við um háloftaathugun í Færejum.

Mynd 12: WAFC vinda og hitaspá ásamt skotvindi kl. 12 UTC.

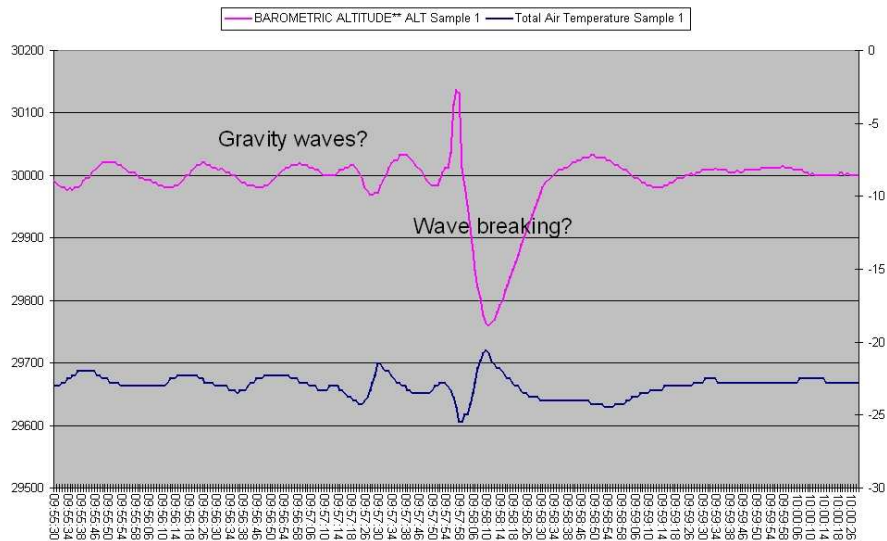
Í mynd 15 má greina bylgjuhreyfingar í flugferli vélarinnar í aðdraganda atviksins. Hæð vélarinnar sveiflaðist um u.þ.b. +/- 20 fet frá áætlaðri flughæð, allt þar til vélin reis skyndilega um

Mynd 15: Upplýsingar úr hæðarrita vélarinnar (efri lína, hæðarkvarði vinstra megin við mynd) og TAT hitarita.

125 fet og missti síðan 375 feta hæð á 10-15 sekúndum. Þegar þessu var lokið hjöðnuðu bylgjur. Ferlið minnir um margt á Kelvin-Helmholts óstöðugleika, þótt ekki sé hægt að staðfesta að svo hafi verið í þessu tilfalli. Flugmaður og flugstjóri vélarinnar sáu bylgjulaga ský skömmu fyrir atvikið og ákváðu því að kveikja á sætisbeltaljósum og draga úr hraða. Kelvin-Helmholts óstöðugleiki getur oft birst í skýjamyndun eins og sýnd er í mynd 16. Að sögn flugmanns vélarinnar varð þó ekki vart við álíka skýjamyndanir og vísað er til í mynd 16.

Sennilegt er að vél Ícelandair hafi lent í mikilli ókyrrð (SEV CAT) vegna brots þyngdarbylgna sem myndast höfðu í sterkum lóðréttum vindahvörfum. Umrædd vindahvörf voru í tengslum við skotvind sem spáð var í kortum WAF C London. WAF C London hafði gert ráð fyrir möguleika á mikilli ókyrrð í tengslum við skotvind með kjarna í FL300, en taka ber fram að upplausn breska reiknilíkansins er ekki nægileg til að greina myndun þyngdarbylgna. Sú ókyrrð sem

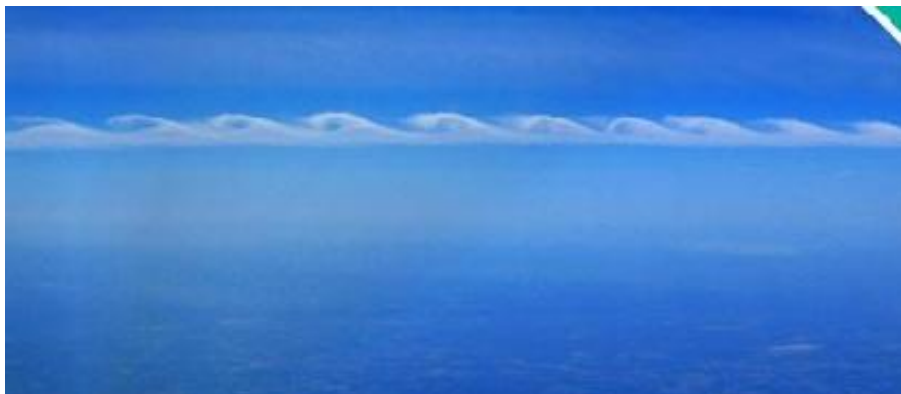
Við ákveðin skilyrði geta þyngdarbylgjur (gravity waves) myndast í tengslum við skotvinda. Í sterkum vindahvörfum geta slíkar bylgjur orðið óstöðugar og brotnað saman (*wave breaking*). Er þá um svokallaðan Kelvin-Helmholtz óstöðugleika að ræða og getur í slíkum tilfellum myndast mikil en skammvinn ókyrrð.

Mynd 16: Kelvin-Helmholtz bylgjur.
