**Nr. 009 / 13 Hrólfur Einarsson ÍS 255*****Fékk á sig brotsjó og skemmdir***

Skipaskr.nr. 2822  
 Smíðaður: Hafnarfjörður 2012, plast  
 Stærð: 14,95 bt.  
 Mesta lengd: 12,63 m Skráð lengd: 10,48 m  
 Breidd: 4,39 m Dýpt: 1,23 m  
 Vél: Isuzu 377 kW, 2012  
 Fjöldi skipverja: 3

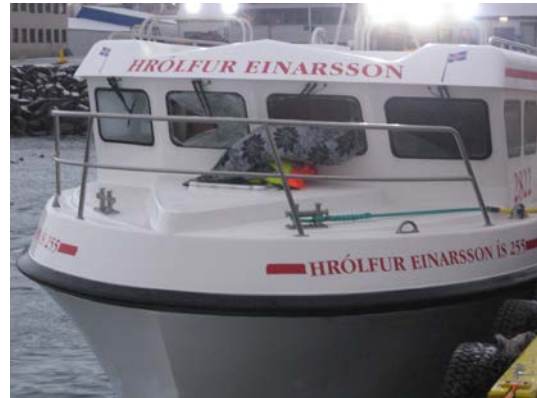
Þegar bátsverjar voru að draga línu á Eldingarkanti u.þ.b. sex sml. NV af Skálavík fékk báturinn á sig sjó með þeim afleiðingum að einn gluggi í stýrishúsi brotnaði og annar gekk inn. Sjór komst í brú og vistarverur.

Báðir miðgluggar brotnir

- að forkantur stýrishússins er 3,88 m að lengd með fjórum gluggum. Tveir miðjugluggarnir hafa neðri brún í 25 sm frá þilfarinu en þeir til endanna í 52 sm hæð. Yfir þeim og fram fyrir þá slútir skyggni sem er lokað að ofan. Öryggisgler er í rúðum samlímt á filmu og er samanlögð þykkt 10 mm;
- að andæft var á hægustu ferð eða dráttarhraða fiskilínu;

- að enginn öldubryjótur er framan við stýrishúsglugga sem tekur af afl öldunnar inn á forkantinn og gluggana;
- að skipstjóri taldi að á þessum tíma hafi ölduhæð á svæðinu verið 4 m og samkvæmt öldudufli (Straumnesdufl) mældist kennialda kl 10:00 4,6 m. og öldulengd 87,7 m. en kl. 11:00 var kennialda 4,9 og öldulengd 93,5 m. Þess ber að geta að í leiðbeiningum Siglingastofnunar um öldumælingar segir að af hverjum 200 öldum geti hæsta alda verið 63% hærri en kennialdan og því allar líkur á því að báturinn hafi lent í þeim aðstæðum.
