## Banaslys 8.12.2006

Stykkishólmsvegur

Útafakstur

**Rannsóknarnefnd umferðarslysa**

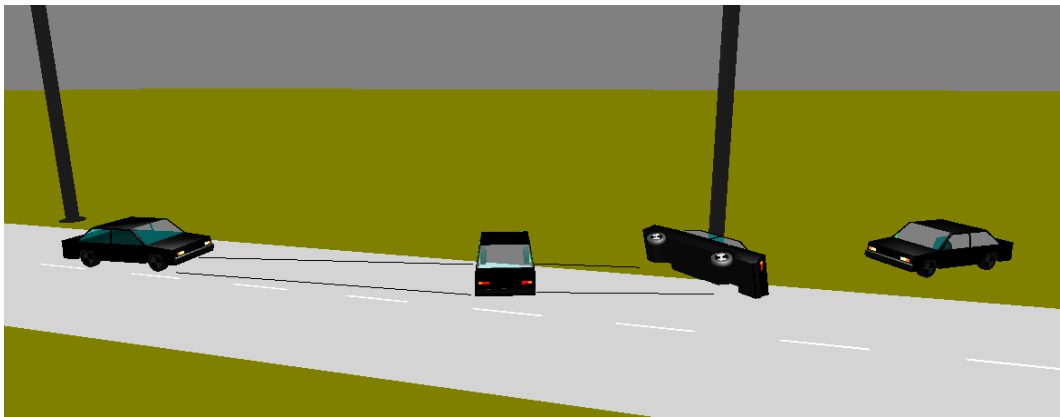
Ökumaður fólksbifreiðar ók að næturlagi áleiðis til Stykkishólms. Akstursaðstæður voru ekki góðar, ísing var á veginum og myrkur. Rétt um það leyti þegar hann ók framhjá afleggjaranum að flugvöllinum missti hann stjórn á bifreiðinni í aflíðandi vinstri beygju. Rann bifreiðin yfir á rangan vegarhelming og þaðan útaf veginum með hægri hliðina á ljósastaur. Valt bifreiðin við það á hliðina og endaði á hjólunum um 10 metra frá ljósastaurnum, sjá afstöðumynd hér að neðan.

Mynd 1: Leið og lega bifreiðarinnar út af veginum.

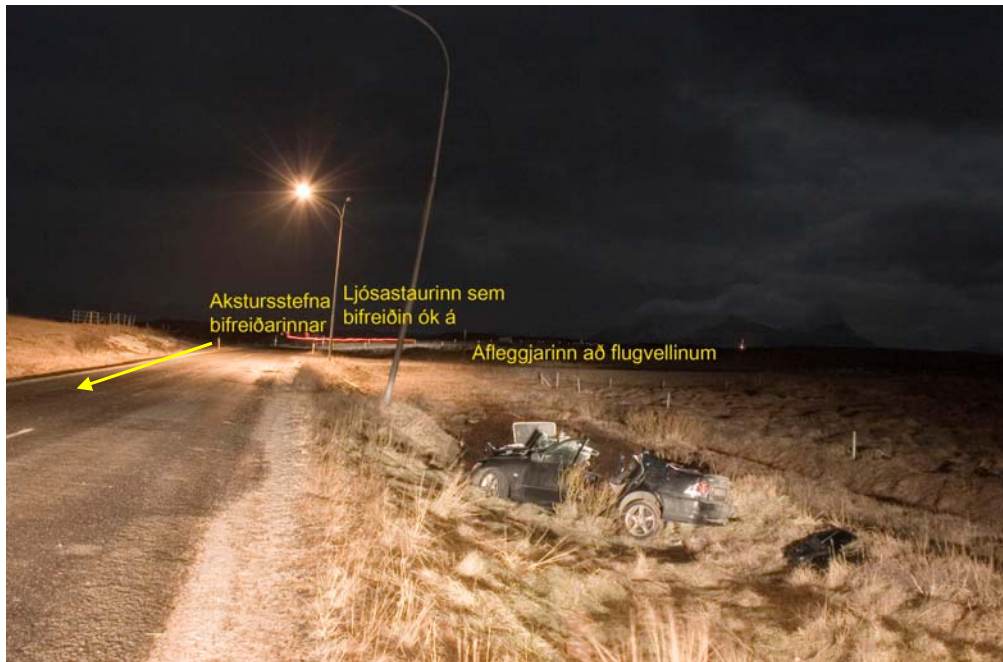
Þar sem slysið átti sér stað liggur vegurinn í aflíðandi vinstri beygju miðað við akstursstefnu bifreiðarinnar. Vegurinn er 6,2 metra breiður með eina akrein í hvora átt, hámarks hraði á veginum er 70 km/klst.

**Mynd 2: Mynd tekin á slystað í átt frá Stykkishólmi.**
