### **Banaslys 9.7.2007**

Þjóðvegur 1 í Norðurárdal í Skagafirði  
Útafakstur og velta  
Látinn 21. árs karlmaður  
Tími sólarhrings: Nótt

**Rannsóknarnefnd umferðarslysa**

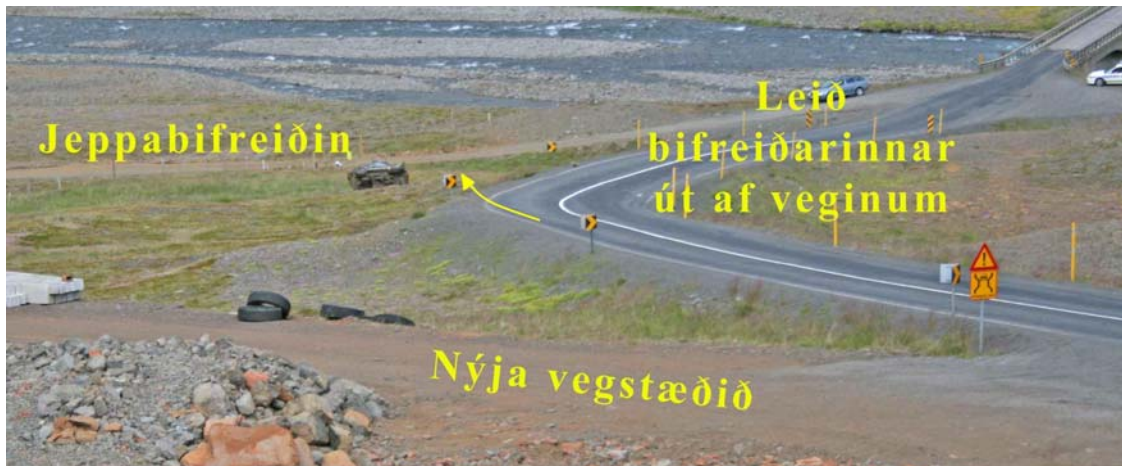
**Mynd tekin niður Öxnadalshéðina af slysavettvangi.**

Ökumaðurinn missti stjórn á bifreiðinni, sem var af gerðinni Mitsubishi Pajero í beygjunni nokkur hundruð metrum austan brúarinnar yfir Norðurá. Vegstæðið á þessum stað var hættulegt og fór bifreiðin fram af hárri vegöxl, valt nokkrar veltur og kastaðist maðurinn út úr bifreiðinni við veltunnar. Hann notaði ekki öryggisbelti. Í veltunni aflagaðist þakið fyrir ofan ökumannssætið niður, því er ekki víst að öryggisbelti hefði náð að bjarga ökumanninum.

Rannsóknarnefnd umferðarslysa ítrekar fyrri ábendingar sínar um alvarleg áhrif ölvunar á aksturshæfni. Ökumenn sem setjast ölvaðir undir stýri skapa sjálfum sér og öðrum mikla hættu. Allt of mörg dæmi eru um slys af þessum toga þar sem akstur eftir áfengisdrykkju og vöku endar með útafakstri og brýnt að allir séu á varðbergi gagnvart þessari hættu. Alls létust þrír ölvaðir ökumenn í útafakstri árið 2007, engin þeirra var spenntur í öryggisbelti.

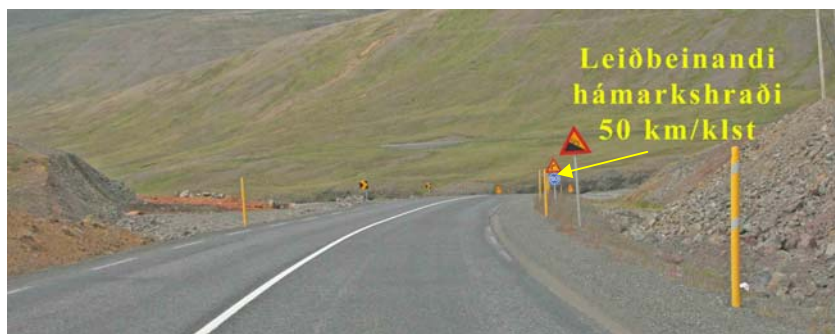
Ökumaðurinn var talsvert ölvaður og ósofinn og var búinn að aka um 100 km áður en slysið átti sér stað. Í góðu skyggni er sjónlengd ökumanna fram á veginn lítil á þessum stað, ekki nema um 100 til 200 metrar. Mikil þoka var á slystað þessa nótt. Vegfarendur sem tilkynntu slysið áttu í erfiðleikum með að greina flakið utan vegar vegna þoku og því ljóst að skyggnið var afar lítið.

Mynd tekin af vegi í um 400 m fjarlægð frá slysavettvangi. Sýn ökumanna fram á vegin á þessum stað er um 100 til 200 metrar.

Þar sem slysið átti sér stað lá vegurinn í brekku og krappri beygju niður af Öxnadalsheiði. Vegbreiddin var 5,1 metri og árdagsumferð 923 bílar. Á veginum fyrir norðan slysstað voru tvö merki um einbreiða brú, merki um brekku með 12% halla, merki um hættulega beygju með leiðbeinandi hraða upp á 50 km/klst. og stefnuörvar. Vegyfirborðið var blautt og ummerki tjörublæðingar greinileg. Myndirnar hér að ofan eru teknar niður Öxnadalsheiði fyrir ofan slysavettvanginn. Þegar slysið varð var unnið að lagningu nýs vegar á þessum stað og má sjá þar sem nýi vegurinn kemur inn á þann gamla á efri myndinni. Hefur Vegagerðin tekið nýja veginn í notkun og er þetta hættulega vegstæði því úr sögunni.
