Laugarvatnsvegur við Þóroddsstaði 6.8.2007
Útafakstur
Látinn 26 ára karlmaður
Tími sólarhrings: Morgunn

Lýsing á slysi

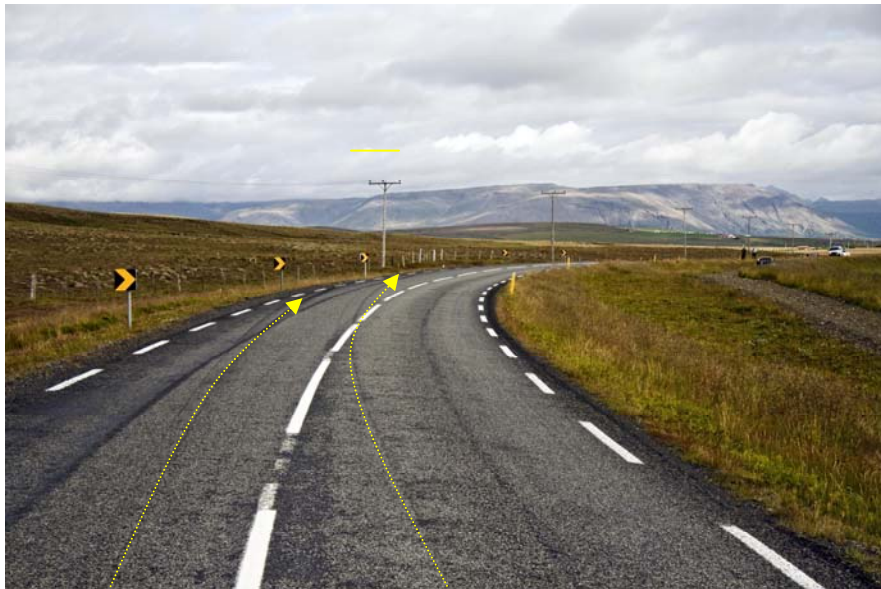
Ökumaður ók austur Biskupstungnabraut. Við Minni-Borg mættu lögreglumenn ökumanni og gáfu honum merki um að stöðva bifreiðina til að athuga ástand hans, en hann virti það að vettugi og jók þess í stað hraðann, sem áður hafði verið innan eðlilegra marka. Lögreglan hóf þá eftirför. Sáu lögreglumenn bifreiðina tvisvar eftir að þeir hófu eftirförina, fyrst á hæð áður en beygt er inn á Laugarvatnsveg af Biskupstungnabraut, en síðan sáu þeir rykmökk í fjarska þegar þeir komu inn á Laugarvatnsveg. Voru þeir þá að svipast um eftir bifreiðinni en hættir eftirför. Við nánari eftirgrennslan kom í ljós að rykmökkurinn var eftir bifreiðina og hafði ökumaður ekið útaf. Á vettvangi mátti sjá að ökumaður hafði ekið mjög hratt í beygju skammt sunnan við bæinn Þóroddsstaði og farið útaf vinstra megin. Á veginum voru 70 metra löng skriðför áður en bifreiðin fór útaf (mynd 1).

Mynd 1. Horft í akstursstefnu ökumanns. Bifreiðin fór útaf í beygjunni eins og sýnt er með gulri línu.

Í þessu slysi eins og svo mörgum öðrum sameinast þrjár algengustu orsakavaldar banaslysa í umferðinni hér á landi: Gífurlegur ökuhraði, ölvun við akstur og bílbelti ekki notuð. Rannsóknarnefndin ítrekar fyrri ábendingar um lífsnauðsynlega notkun bílbelta og varnir gegn of hröðum akstri.

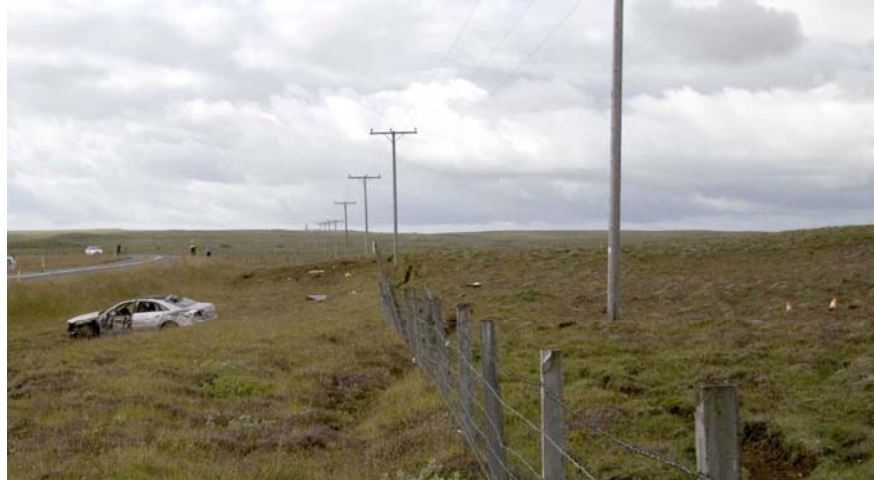
Utan vegarins voru 215 metra för eftir bifreiðina þar sem hún hafði farið í loftköstum og veltum meðfram veginum. Brak úr bifreiðinni var á víð og dreif um vettvang og ljóst af ummerkjum að ökumaður var á gríðarlegum hraða þegar hann missti stjórn á bifreiðinni.

Mynd 2. Bifreiðin fór 215 metra utan vegar og ökumaður kastaðist a.m.k. 80 metra út úr bílnum.

Ökumaður notaði ekki bílbelti og kastaðist hann út úr bílnum a.m.k. 80 metra og hafnaði 23 metra norðaustan við staðinn þar sem bifreiðin staðnæmdist. Samkvæmt upplýsingum lögreglu eru 9,3 km frá þeim stað sem eftirförin hófst á og að þeim stað sem ökumaður ók útaf. Á þessari leið eru nokkrar beygjur, þar af vinkilbeygja af Biskupstungnabraut inn á Laugarvatnsveg. Hefur ökumaður ekið þessa leið á þremur til þremur og hálfri mínútu miðað við tímasetningar í lögregluskýrslu og meðalhraði hans því verið 160-170 km/klst. Ekki er óvarlegt að ætla að mati rannsóknarnefndarinnar að ökumaður hafi verið á 180-200 km/klst. hraða á beina kaflanum áður en hann missti stjórn á bílnum í beygjunni og ók útaf. Hámarkshraði á Laugarvatnsvegi er 90 km/klst. og ökumaður því á um og yfir tvöföldum hámarkshraða.

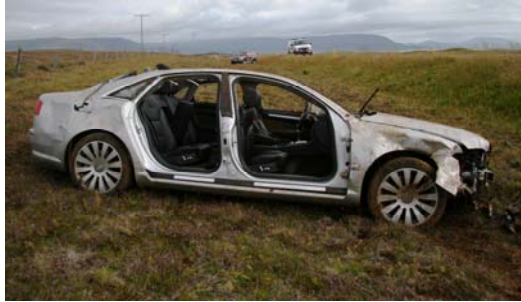
Bifreiðin var aflmikil fólksbifreið af gerðinni Audi A8. Toppur bifreiðarinnar fór af bílnum og voru ummerki á honum um að hann hefði kastast upp í háspennulínu sem liggur skammt frá veginum. Hurðir rifnuðu af bifreiðinni við útafaksturinn en ökumannsrýmið sem slíkt afmyndaðist ekki mikið (mynd 3). Erfitt er að meta hvort ökumaður hefði lifað slys af hefði hann notað bílbelti. Þótt afmyndun ökumannsrýmis hafi ekki verið mikil, þá var rýmið opið vegna þess að hurðir og toppur fóru af bílnum. Þá var hraðinn í slysinu gríðarlegur og ljóst er að miklir kraftar verkuðu á bílinn í veltunum. Bifreiðin var rannsökuð af bíltæknisérfræðingi en við rannsóknina fundust engar vísbendingar um bilun eða óeðlilegt ástand ökutækisins sem skýra tildrög slyssins.

Mynd 3. Bifreiðin á slysavettvangi.
