Banaslys 16. október 2009

Haukadalsheiði

Útafakstur

Látinn 47 ára karlmaður

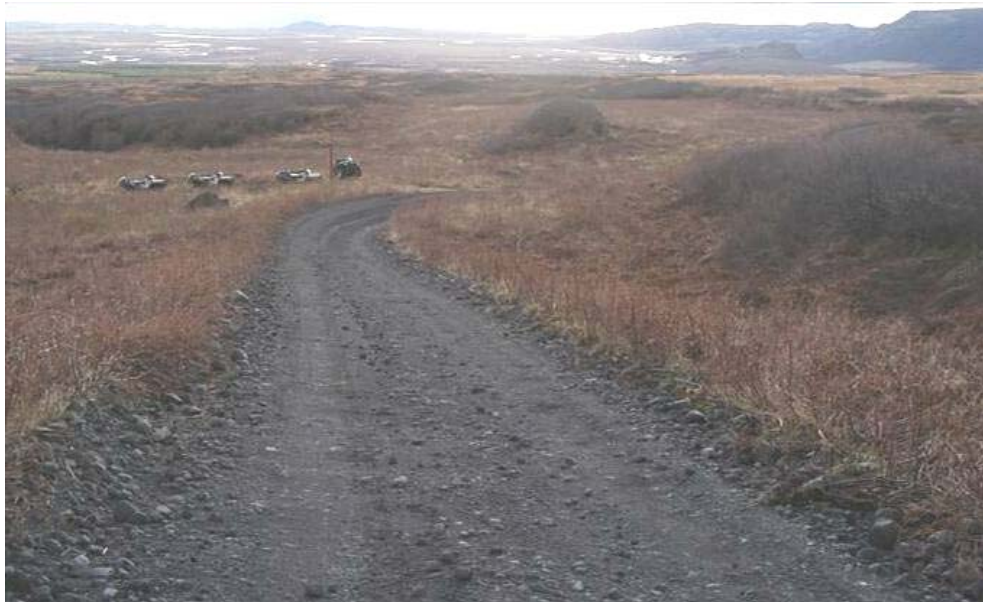
Mynd tekin í akstursátt torfæruhjólsins. Sjá má beygjuna þar sem hjólið fór útaf. Mynd fengin frá Lögreglu.

Haukadalsvegur er mjór, niðurgrafinn malarvegur. Víða eru stór grjót í veginum og þá sérstaklega í vegkantinum. Líkur eru á að ökumaðurinn hafi ekið á stóran stein í beygjunni og hjólið tekist á loft. Þannig hafi ökumaðurinn ekki náð að taka beygjuna og lenti útaf. Nokkuð grýtt var þar sem hjólið fór útaf og lenti farþeginn með höfuðið á grjóti. Dánarmein hans var höfuðáverki og hryggbrot.

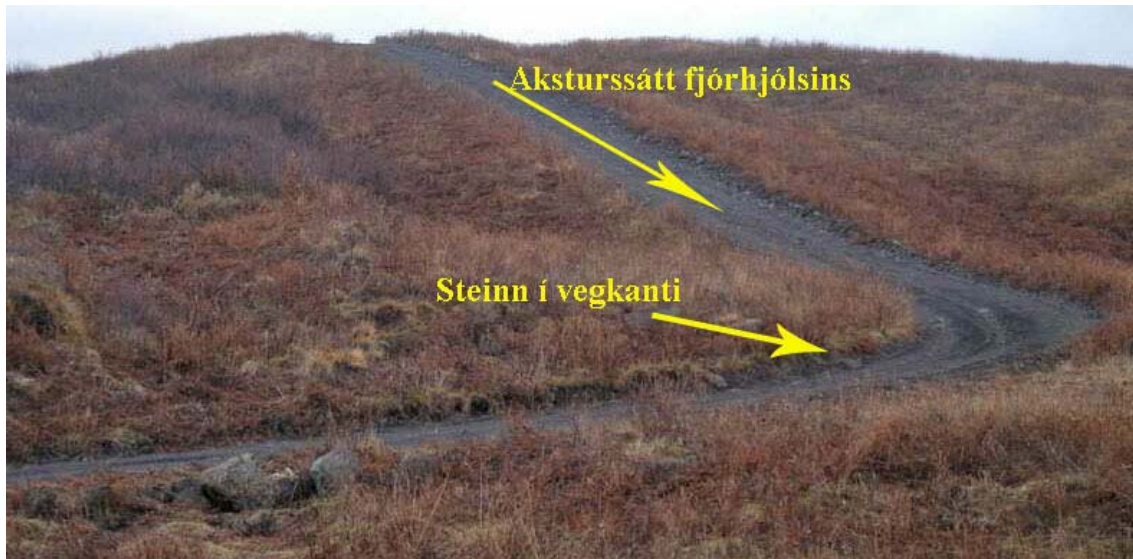
Mynd tekin u.þ.b. frá þeim stað sem hjólið stöðvaðist. Sjá má stór grjót bæði í vegkanti sem og rétt fyrir utan veginn. Mynd fengin frá lögreglu.
