## Banaslys 1. mars 2009

Akrafjallsvegur

Útafakstur

**Rannsóknarnefnd umferðarslysa**

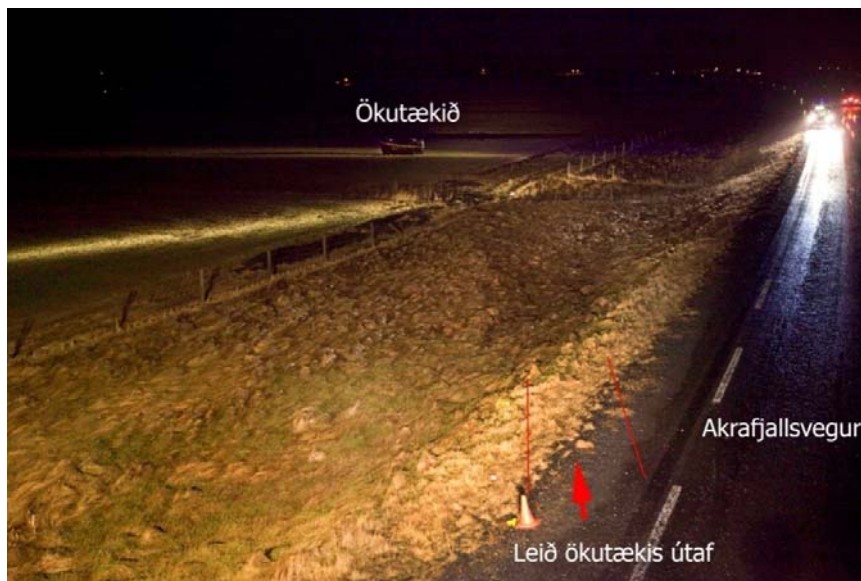
Slysið varð á Akrafjallsvegi miðja veginni milli Akraness og Hvalfjarðarganga. Ökumaður fólksbifreiðar ók vestur Akrafjallsveg í átt að Akranesi en ók yfir á rangan vegarhelming og útaf veginum sunnaverðum. Bifreiðin hafnaði um 100 metra frá útafakstursstaðnum, utanvegar. Ummerki á vettvangi gáfu til kynna að bifreiðinni hafi verið ekið yfir rangan vegarhelming, vegöxl og niður vegfláann en síðan oltið nokkrar veltur þegar hún var komin niður á jafnsléttu.

Mynd 1. Leið ökutækis útaf Akrafjallsvegi

Slysið varð í hvasaviðri og rigningu og vegurinn var blautur. Þarna er vegurinn óupplýstur en yfirborðsmerkingar eru skýrar, hvítar brotnar línur sem aðskilja akreinar úr gagnstæðum áttum og marka breidd vegarins. Þá eru vegstikur með

glitmerkjum í vegöxlum. Samkvæmt hraðaútreikningi rannsóknarnefndarinnar er líklegasti hraði bifreiðarinnar um 87 km/klst. Hámarkshraði á Akrafjallsvegi er 90 km/klst.

Að mati rannsóknarnefndar umferðarslysa er mjög líklegt að ökumaður í slysinu á Akrafjallsvegi hefði lifað það af hefði hann notað bílbelti. Þessi ályktun er dregin af því að lítil afmyndun (aflögun) varð á yfirbyggingu bifreiðarinnar. Í skýrslu um banaslys í umferðinni sem kom út árið 2009 benti RNU á, byggt á grundvelli rannsókna frá árinu 1998, að 43 hafi látist í umferðarslysum sem bílbelti hefðu mögulega getað bjargað. Þau eru fá einföldu úrræðin sem hægt er að benda á sem gætu bjargað fjölda fólks frá örkumlun og dauða í umferðinni. Það markmið, að ná 100% bílbeltanotkun ökumanna og farþega, er sennilega áhrifaríkasta úrræðið. Sektorákvæði vegna brotsins ættu að vera í samræmi við öryggisávinning af notkun belta og hækka umtalsvert frá því sem nú er og varða punktum í ökuferilsskrá.

Samkvæmt upplýsingum nefndarinnar hafði ökumaður í slysinu á Akrafjallsvegi lokið við þrjár tólf tíma dagvaktir áður en slysið varð og kann það að vera einn áhrifavalda í slysinu. Þrátt fyrir að vaktafyrirkomulag það, sem ökumaður vann við sé í samræmi við reglur, telur nefndin vert að benda á að allir, sem vinna vaktavinnu, eru í mun meiri áhættu en aðrir að valda umferðarslysum vegna þreytu (sjá t.d. National Sleep Foundation in America, 2005; Stutts, Wilkins, Osberg og Bradleys, 2003). Rannsóknarnefndin vill brýna fyrir stjórnendum fyrirtækja og stofnana þar sem vaktavinna er unnin, að fræða starfsfólk um þessa hættu og auka þannig vitund og öryggi. Árið 2008 rannsakaði nefndin annað banaslys í umferðinni þar sem ökumaður, sem vann vaktavinnu, sofnaði undir stýri.
