Banaslys 27. október 2009

Hlíðarhús í Jökulsárhlíð
Útafakstur
Látinn 53 ára karlmaður

Rannsóknarnefnd umferðarslysa

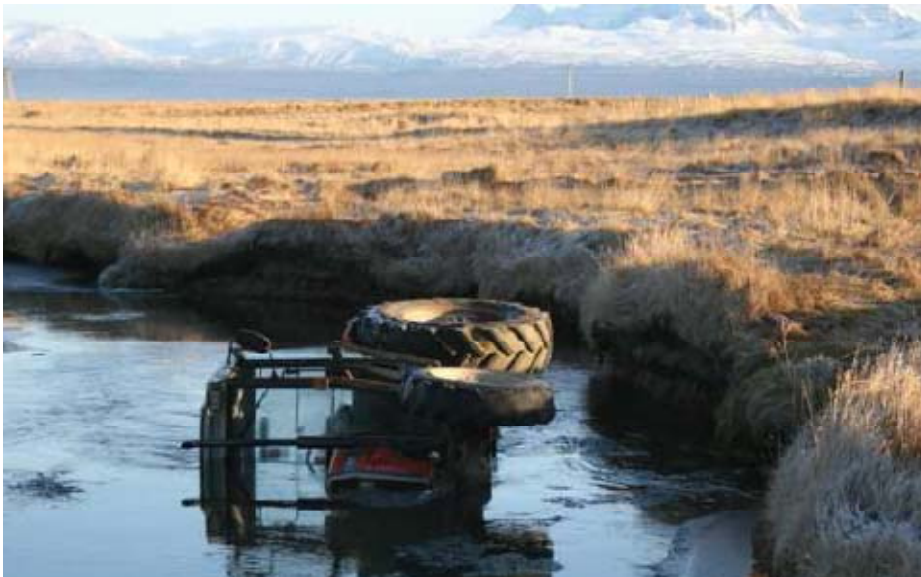
Um hádegisbil 27. október fannst dráttarvél á hliðinni í Fögruhlíðará. Ummerki á vettvangi sýndu, að vélinni hafði verið ekið norður heimreið að bænum Hlíðarhúsum, en lent útaf veginum til hægri. Utanvegar sáust för eftir hjól vélarinnar þar sem hún fór rúma 50 metra. Því næst fór vélin fram af u.þ.b. eins metra háum bakka og ofan í ána. Við það valt hún á hliðina og þegar að var komið, var vatnshæð árinna þar sem vélin stöðvaðist rúmir 70 cm. og var talsvert vatn inni í stýrishúsi hennar. Ekki er vitað nákvæmlega hvenær slysið átti sér stað, en líkur eru á, að það hafi verið um klukkan 2 um nóttina. Þar sem dráttarvélin fór út af heimreiðinni var vegurinn beinn.

Mynd tekin af dráttarvélinni þar sem hún stöðvaðist í ánni. Mynd fengin frá Lögreglu.

Við skoðun á dráttarvélinni kom í ljós að barki fyrir olíugjöf í gólfi var slitinn og var vélinni því ekið á handolíugjöfinni. Sá munur er á þessum olíugjöfum að ef fótur ökumanns fer af olíugjöfinni í gólfinu, þá fer

snúningur vélarinnar í hægagang og ökuhraðinn minnkar, en handólúgjöfin helst föst þar sem hún er stillt. Því er það svo, að dráttarvélin hefur haldið nokkurn vegin þeim hraða sem hún var á þegar hún fór út fyrir veginn. Á leiðinni sem dráttarvélin ók utan vegar var nokkuð þýft, og því ljóst að ökumaðurinn hefur kastast nokkuð til. Áverkar sem hann hlaut renna stöðum undir þetta. Líklegt er að ef olúgjöfin í gólfi dráttarvélarinnar hefði verið notuð þá hefði fótur ökumannsins hrokkið af gjöfinni og ganghraði hreyfilsins farið í hægagang og hann jafnvel drepíð á sér.

- Ökumaðurinn var ölvaður
- Auk ölvunar er líklegt er að ökumaður hafi verið þreyttur og gæti svefn hafa orsakað að hann ók út af veginum
- Dráttarvélinni var ekið á handólúgjöf sökum bilunar í olúgjöf í gólfi

Undanfarin ár hefur ölvunarakstur verið önnur helsta orsök banaslysa í umferðinni. Rannsóknarnefnd umferðarslysa ítrekar fyrri ábendingar um ölvunarakstur. Ökumenn sem setjast ölvaðir undir stýri skapa sjáfum sér og öðrum mikla hættu. Allt of mörg dæmi eru um slysum af þessum toga þar sem akstur eftir áfengisdrykkju og vökur enda með útafakstri og brýnt að allir séu á varðbergi gagnvart þessari hættu. Á árunum 1998 til 2008 voru alls 26 banaslys í umferðinni rakin til þess að ökumaður sofnaði við stýrið eða að þreyta væri meðorsök. Í þeim slysum þar sem svefn var talin meðorsök er aðalorsök yfirleitt ölvun.
