Banaslys 22. janúar 2009

Hverfisgata við bílastæðahúsið Traðarkot
Ekið á gangandi vegfaranda
Látin 34 ára kona

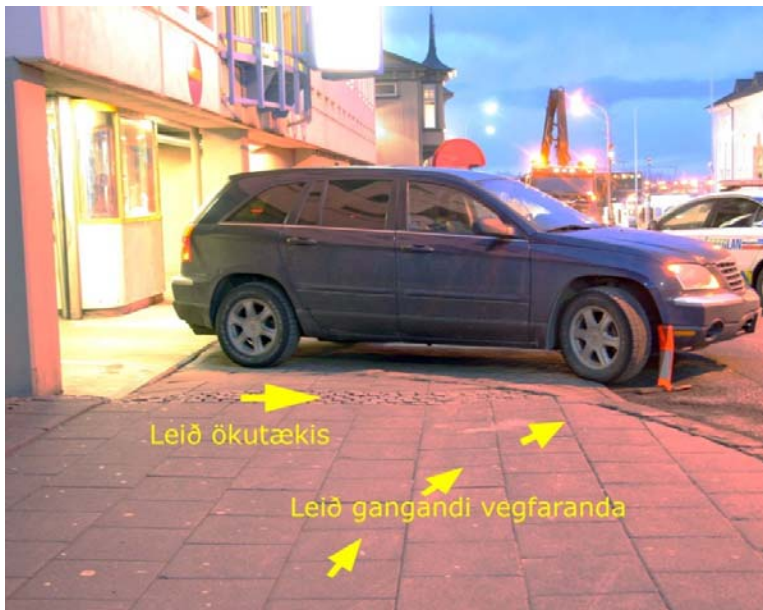
Slysið varð á Hverfisgötu við útkeyrslu bílastæðahússins við Traðarkot. Tildrög slyssins má rekja til þess að ökumaður fólksbifreiðar var á leið út úr bílastæðahúsinu og hugðist beygja til hægri inn á Hverfisgötu. Útkeyrslan út úr bílastæðahúsinu er þvert á gangstétt. Gangandi vegfarandi, ung kona, var á leið eftir henni til vesturs á sama tíma og ökumaður bifreiðarinnar beið færast eftir að komast inn á Hverfisgötu (sjá mynd 1). Vegfarandinn gekk út á götuna fram fyrir bifreiðina en um leið ók ökumaðurinn af stað og á vegfarandann. Hægra framhjól bifreiðarinnar ók yfir vinstri fót konunnar og við það skall hún mjög harkalega aftur fyrir sig og hlaut lífshættuleg höfuðmeiðsli. Vegfarandinn, 34 ára kona, lést af áverkum sem hún hlaut í slysinu tveimur dögum síðar.

Mynd 1. Gönguleið vegfarandans og leið ökutækisins.

Engar merkingar eru við útkeyrsluna til aðvörunar gangandi vegfarendum né aðvörunarmerki fyrir bílstjóra um að gæta að umferð vegfarenda á gangstéttinni. Rökkur var á þessum tíma en konan notaði ekki endurskinsmerki.

Þegar slysið varð var mikil umferð á Hverfisgötu og þurfti ökumaður að gæta að umferð ökutækja, auk umferðar gangandi vegfarenda. Mjög þröngt er við bílastæðahúsið og vestan við útkeyrslu þess er biðskýli sem hindrar sýn á umferð í austurátt.

- Gangandi vegfarandi sýndi aðgæsluleysi með því að ganga fram fyrir bifreið sem beið eftir að aka út á Hverfisgötu.
- Ökumaður sýndi aðgæsluleysi þegar hann ók út úr bílastæðahúsinu án þess að taka nægilegt tillit til gangandi vegfarenda.
- Útsýni ökumanna sem aka út úr bílastæðahúsinu er verulega skert og aðvörunarmerkingar skortir fyrir bæði gangandi og akandi vegfarendur.

Rannsóknarnefnd umferðarslysa beinir því til Reykjavíkurborgar að skoða leiðir til að bæta aðgengi og öryggi við bílastæðahúsið. Þrengsli við inn- og útkeyrslu þess skapa hættu fyrir alla vegfarendur. Ökumenn, sem aka út úr bílastæðahúsinu, sjá illa umferð gangandi vegfarenda og ökutækja á Hverfisgötu, fyrr en þeir eru komnir út úr húsinu. Þá um leið eru þeir búnir að staðsetja ökutæki sín í veg fyrir umferð á gangstéttinni. Að mati RNU þyrfti að setja upp betri merkingar við útkeyrsluna fyrir ökumenn sem koma út úr bílastæðahúsinu og sömuleiðis fyrir gangandi vegfarendur. Jafnframt þyrfti að setja handrið við útkeyrsluna til að varnar því að gangandi vegfarendur fari fram fyrir bílana.
