Skýrsla um banaslys í umferðinni
Seljabraut móts við nr. 54
Málsnr. 2011-04

Seljabraut móts við nr. 54 -13.4.2011

Ekið á gangandi vegfaranda
Látinn 90 ára karlmaður

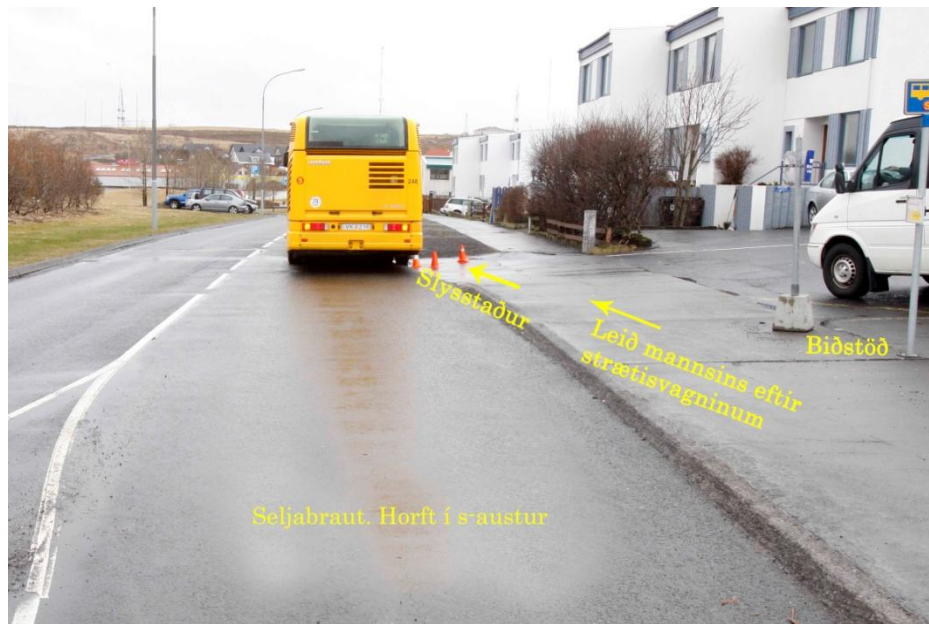
Mynd 1. Horft í akstursstefnu strætisvagnsins s-austur Seljabraut.

Þegar slysið varð var strætisvagninum ekið hægt frá biðstöðinni að sögn vagnstjóra, sennilega á 5-10 km/klst. hraða. Nokkur vitni voru að slysinu og bar þeim saman um að hraði vagnsins hafi verið lítill. Líklegast er að maðurinn hafi misst jafnvægi við það að reyna vekja á sér athygli en vitni lýsir því að hann hafi dottið á hlaupum, utan í vagninn, en síðan fallið meðfram honum. Um 15 metrar eru frá biðstöðinni að þeim stað sem slysið varð.

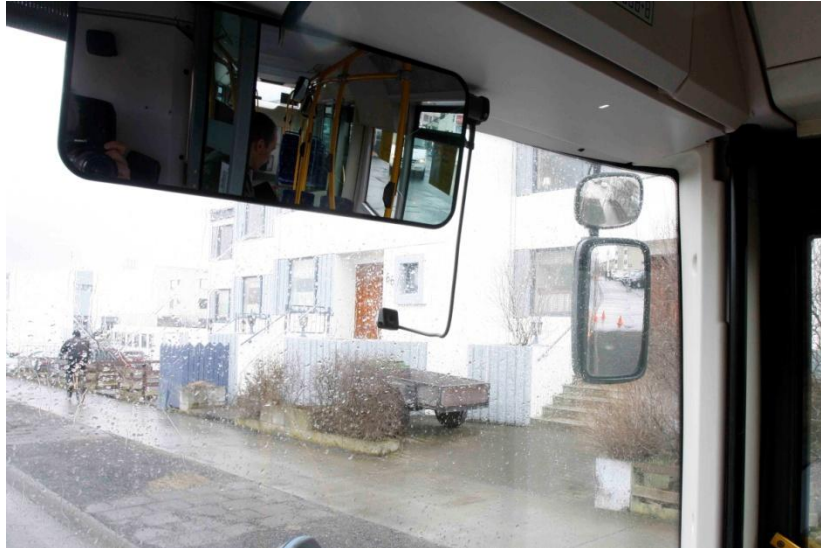
Strætisvagninn er af gerðinni Irisbus Agora. Ekkert kom fram við rannsókn málsins sem bendir til að orsök slyssins megi rekja til ástands hans. Speglar vagnsins voru rétt stilltir þannig að ökumaður sá meðfram hliðum hans. Í framburði ökumanns kom fram að hann hafði stöðvað við biðstöðina og hleypt farþegum út. Horfði hann þá í hægri hliðarspegil (sjá mynd 2). Þegar farþegar voru komnir út úr vagninum leit hann í vinstri hliðarspegil til að gæta að umferð á Seljabraut áður en hann lagði af stað frá biðstöðinni. Hann varð mannsins ekki var fyrir en farþegar í vagninum gerðu honum viðvart en það reyndist of seint, maðurinn hafði þá þegar fallið og orðið undir afturhjóli vagnsins.

Mynd 2. Speglar strætisvagnsins, fyrir miðju og hægri hlið.

Áður en vagnstjóri leggur af stað frá biðstöð á hann að veita athygli farþegum sem yfirgefa vagninn og þeim sem eru á biðstöð. Í flestum vögnum eru svokallaðar hurðabremsur sem koma í veg fyrir að hægt sé að taka af stað fyrr en hurðum hefur verið lokað. Þegar vagnstjóri hefur lokað hurðum og lagt af stað frá biðstöð þarf hann að fylgjast með umferð á aðalbraut sem hann ekur inná og því mega vegfarendur ekki tefla í tvísýnu með því að hlaupa meðfram vagninum. Óvíst er hvort vagnstjórinn taki eftir þeim eða nái að bregðast við með öruggum hætti.
