**Nr. 046 / 12 Örvar HU 2*****Efnaslys við þrif***

Skipaskr. nr. 2197 IMO. nr. 8714554  
Smíðaður: Vigo Spáni 1993, stál  
Stærð: 736,4 brl. 1243,1 bt.  
Mesta lengd: 52,2 m Skráð lengd: 45,84 m  
Breidd: 11,6 m Dýpt: 7,23 m  
Vél: Wärtsilä 2200 kW, 1993  
Fjöldi skipverja: 17

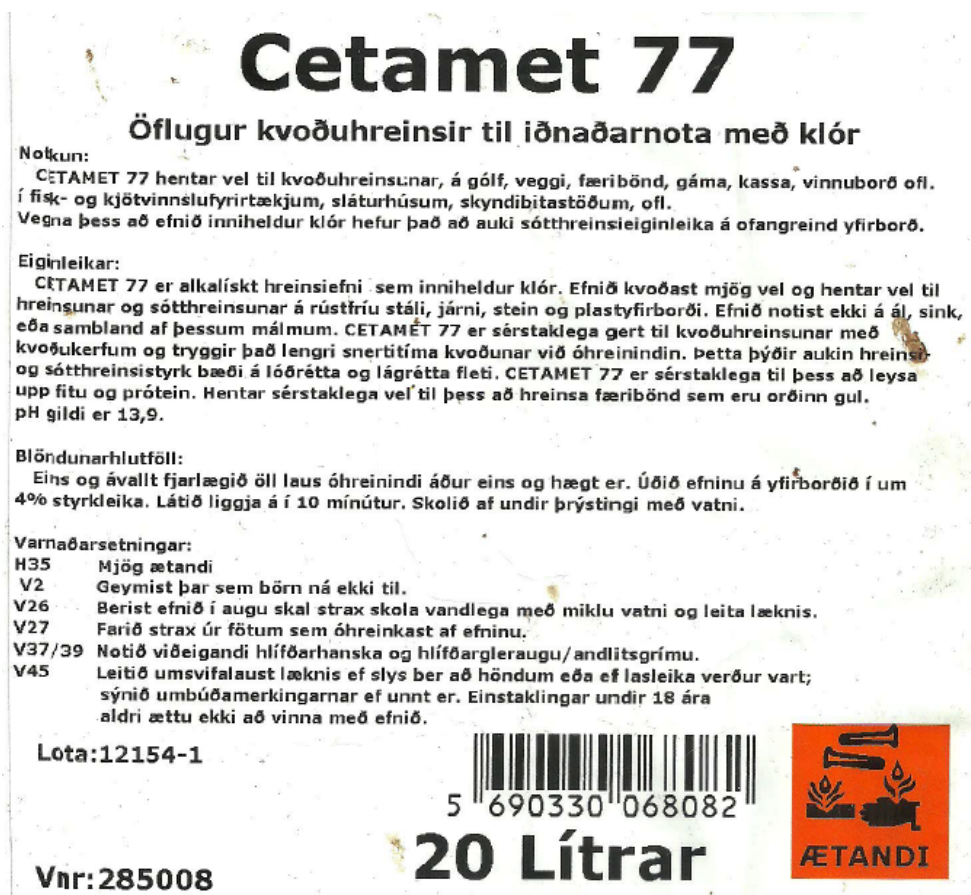
- að skipverjar notuðu ekki neinn sérstakan hlífðarbúnað við notkun á efninu og voru klæddir venjulegum sjófatnaði við þrifin. Ekki voru reglur um sérstaka hlífðarvettlinga eða hlífðargleraugu/andlitsgrímu eins og lagt er til á leiðbeiningum á umbúðum (sjá mynd hér að neðan);

- að ekki koma fram á leiðbeiningum á umbúðum t.d. eftirfarandi atriði:
  - a) Upplýsingar um rétta meðferð við blöndun efnisins nema að því leyti að það skuli vera í um 4% styrkleika.
  - b) Mikilvægi góðrar loftræstingar.
  - c) Að það geti myndað klórgas og við hvaða aðstæður.
  - d) Geymsla.
  - e) Tegund hlífðarbúnaðar.
  - f) Að efnið er skráð hjá Eitrunarmiðstöð.
- að í samtali við slasaða tæpum tveim mánuðum eftir atvikið kom fram að hann þjáðist enn m.a. af miklum sjóntruflunum (jafnvel hætta á blindu á

Nefndin telur merkingu á umbúðum Cetamet 77 ófullnægjandi og leggur til eftirfarandi tillögu í öryggisátt:

Að Siglingastofnum Íslands hlutist til um að viðeigandi stofnanir sjái til þess að fullnægjandi merkingar verði á umbúðum Cetamet 77 um meðhöndlun efnisins t.d. rétta blöndun, loftræstingu, geymslu og aðra meðferð.
