Nr. 099 / 09 Sæborg PH 55 _ Karólína PH 100**Ásigling í höfn****Sæborg**

Þann 29. júlí 2009 var Sæborg PH 55 í höfninni á Húsavík.

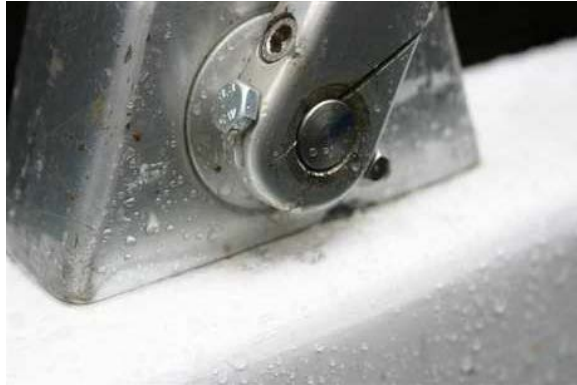
Skipstjórinn, sem var við stjórnstöð úti á þilfari, ætlaði að setja í afturábak en þá skrollaði handfangið á öxlinum. Hraði Sæborgar PH jókst þegar hann hreyfði stöngina fram og til baka til að fá hana til að virka. Stebbi Hansen EA rétt slapp fyrir framan bátinn en Sæborg PH lenti með talsverðu afli á Karólínu PH sem lá mannláus

- að skiptibúnaður er úr áli og með ríflur sem pressast utan um öxulinn með bolta (*sjá mynd*);
- að eftir atvikið var borað í gegnum handfangið og öxulinn og bolti settur í gegn (*sjá mynd*) til að koma í veg fyrir að þetta gerðist aftur.
