Nr. 102 / 15 Magni***Björgunarbátur losnar í höfn***

Skipaskr.nr. 2686
Smíðaður: Rúmeníu 2006, stál
Stærð: 122,7 brl. 141,2 bt.
Mesta lengd: 22 m Skráð lengd: 20,41 m
Breidd: 7,8 m Dýpt: 3,74 m
Vél: Caterpillar 954 kW, 2006
Fjöldi skipverja: 0

Lokaskýrsla afgreidd á fundi 19. febrúar 2016 af Inga Tryggvasyni, Hilmar Snorrasyni og Hirti Emilssyni

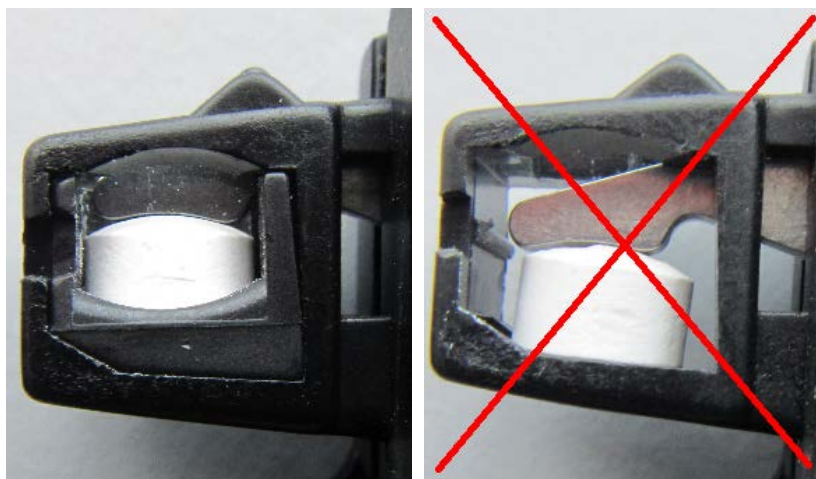
- að um var að ræða Sigmunds losunarbúnað og við skoðun kom í ljós að rakapilla í ræsibúnaði (*Secumatic 3001s*) í brú hafði molnað með þeim afleiðingum að gálginn losnaði;
- að í ræsibúnaðinn vantaði pilluhaldarann sem varð þess valdandi að meiri pressa var á hnífnum ofan á pilluna og braut hana (*sjá mynd*);

Myndin vinstra megin sýnir réttan pilluhaldara og þann sem var um borð

Nefndin telur að ástæða atviksins sé sú að frágangur eftir skoðun hafi verið ófullnægjandi.
