## Skýrsla um banaslys í umferðinni

Mál nr.: **2015-U002**

Staðsetning: **Suðurlandsvegur í Eldhrauni**

Atvik: **Útafakstur**

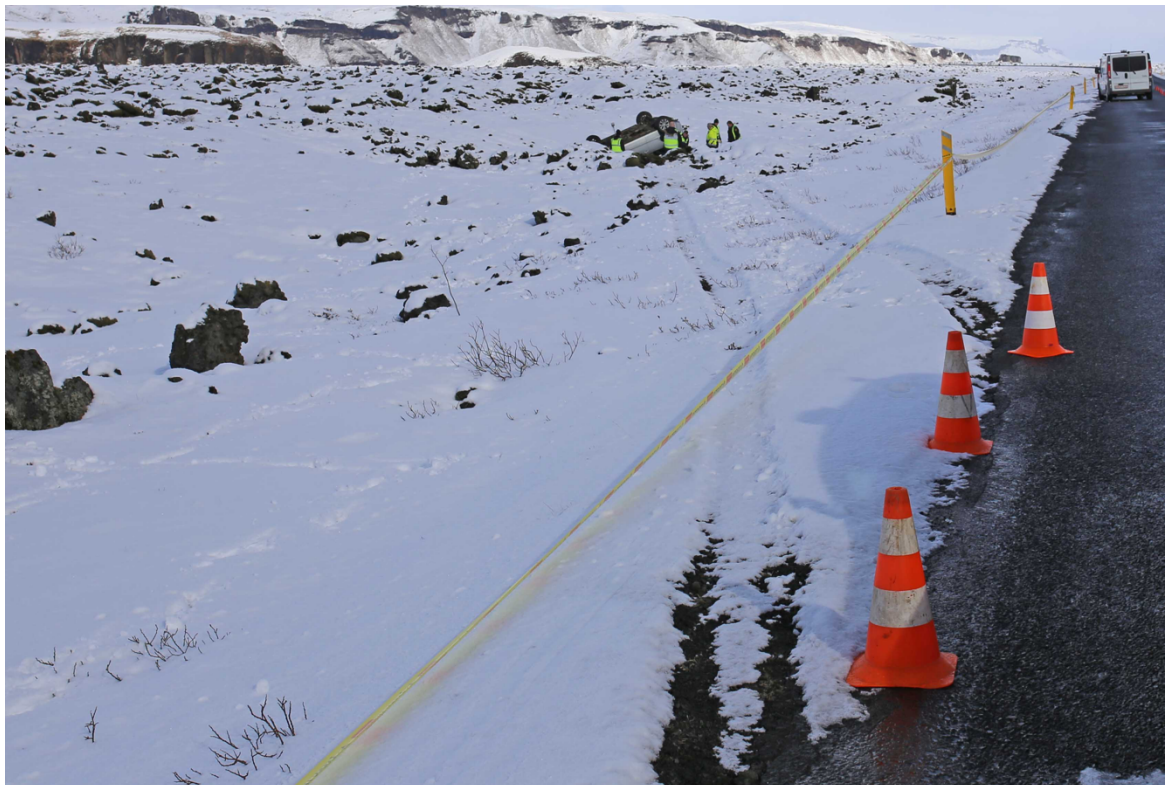
Slysið varð kl. 10:18 að morgni 27. mars 2015. Ökumaður og farþegi, báðir erlendir ferðamenn, voru á leið frá Vík í Mýrdal austur að Skaftafelli. Skammt vestan við Kirkjubæjarklaustur missti ökumaður stjórn á bifreiðinni og fór útaf vinstra megin. Á veginum mátti sjá stutt för eftir bifreiðina, um 18 metra frá miðlínu þar til hún fór útaf vinstra megin. Bifreiðin var á hjólunum utan vegar á 24 metra kafla áður en hún endastakkst og valt í úfnu hrauninu rúmlega 40 metra leið (sjá mynd 1).

Mynd 1. För eftir bifreiðina utan vegar í Eldhrauni.

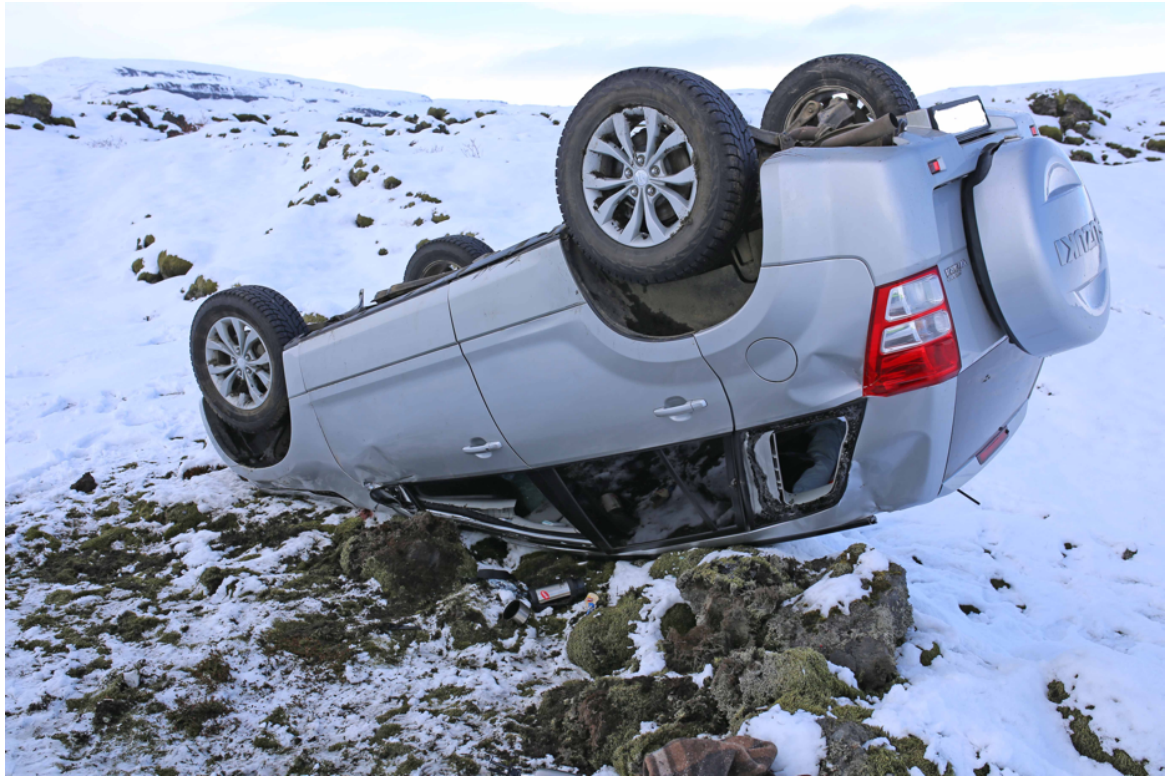
Mynd 2. Ökutækið á vettvangi

Bifreiðin var nýleg bílaleigubifreið, árgærð 2014, af gerðinni Suzuki Grand Vitara. Bifreiðin var fjórhjóladrifin, búin lítið slitnum negldum vetrarhjólbörðum. Öryggispúðar bifreiðarinnar sprangu ekki út en að mati bíltæknisérfræðings var ákoma ekki nægjanlega mikil til þess. Loftpúðar eru hannaðir til að blása út við tiltekna ákomu/árekstur og voru þau skilyrði ekki fyrir hendi þegar bifreiðin valt. Eins og sést á mynd 2 aflagaðist bifreiðin ekki mikið við veltunar en rúður brotnuðu þó.
