Nr. 071 / 16 Sólrún EA 151**Skipverji slasast við spil**

Skipaskr.nr. 1851
Smíðaður: Stálvík 1987, Stál
Útgerð: Sólrún ehf
Stærð: 21,87 brl. 26,57 bt.
Mesta lengd: 14,95 m Skráð lengd: 14,62 m
Breidd: 4,01 m Dýpt: 2,15 m
Vél: Deutz, 261 kW, árg.: 2001
Fjöldi skipverja: 3

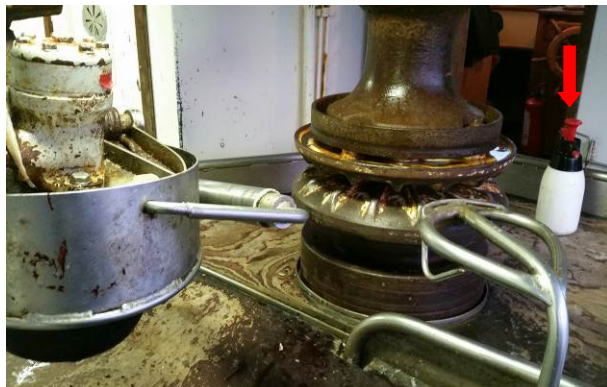
**Mynd 1 Netaspilið og rofi á þili****Við rannsókn kom fram:**

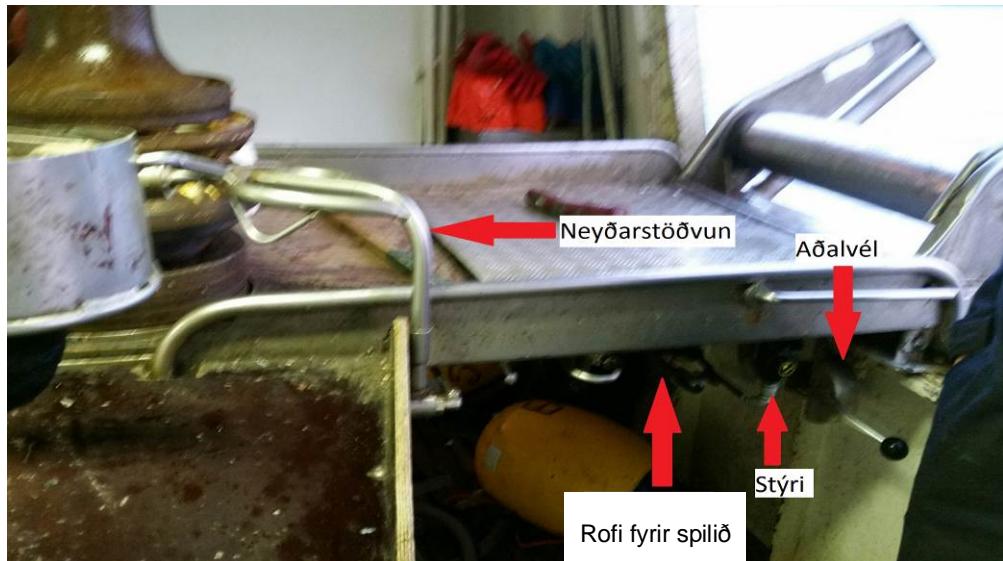
- að skipverjinn var einn við vinnu aftan við netaborðið bæði við stjórn á netaspilinu (glussa) og bátnum (*Mynd 2*);
- að veiðin var búin að vera róleg og netið því dregið hratt;

- að svokallað neyðarstopp fyrir línuspilið (*mynd 2*) var staðsett vinstra megin við skipverjann en hann náði ekki til þess þar sem hann festi vinstri hendina í spilið;

Mynd 2 Staðsetning skipverjans og stjórtök

- að neyðarstoppið er armur sem liggur að netaskífunni og er til þess að stöðva spilið ef netið flækist á henni. Arminn var hægt að hreyfa í báðar áttir til að stöðva spilið;
- að neyðarstoppsarmurinn virkaði þannig að hann stöðvaði glussaolíuflæði að netaspilinu en ekki olúdæluna;
- að ekki var annar neyðarstöðvunarbúnaður fyrir netaspilið á þilfarinu en tveir rofar (*mynd 1 og 2*) voru til að kveikja og slökkva á því. Ekki er gerð krafa um neyðarstöðvunarbúnað þar sem skipið var 14,95 m að lengd. Í reglugerð nr. 122/2004 um öryggi fiskiskipa sem eru 15 m eða lengri að mestu lengd eru kröfur um viðurkenndan búnað til neyðarstöðvunar;
- að fram kom hjá slasaða að hann hefði verið heppinn að ekki fór verr því að þetta hefði gerst á grunnu svæði og þess vegna væntanlega minni þyngsli á netunum.

Nefndin beinir því til Samgöngustofu að reglur um viðurkenndan neyðarstöðvunarbúnað verði settar fyrir fiskiskip undir 15 m í lengd í samræmi við reglugerð nr. 122/2004 um öryggi fiskiskipa.
