## Skýrsla um banaslys í umferðinni

Mál nr.: **2015-U004**

Atvik: **Drengur féll úr ökutæki á ferð**

New Holland TM 150 dráttarvél, árgerð 2002, og TIM sturtuvagn

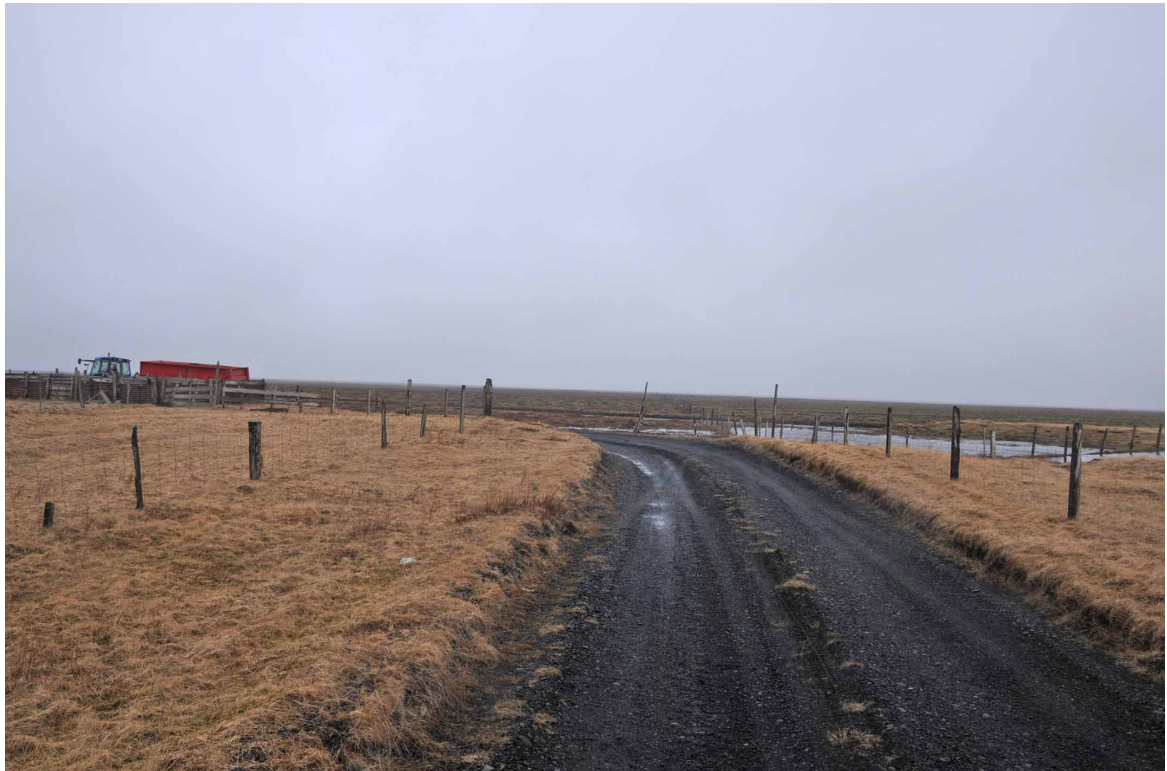
**Mynd 1. Horft eftir akstursleið dráttarvélarinnar. Slysið varð í vinstri beygju sem sést á myndinni. Vegurinn var þurr en eftir slysið fór að rigna.**

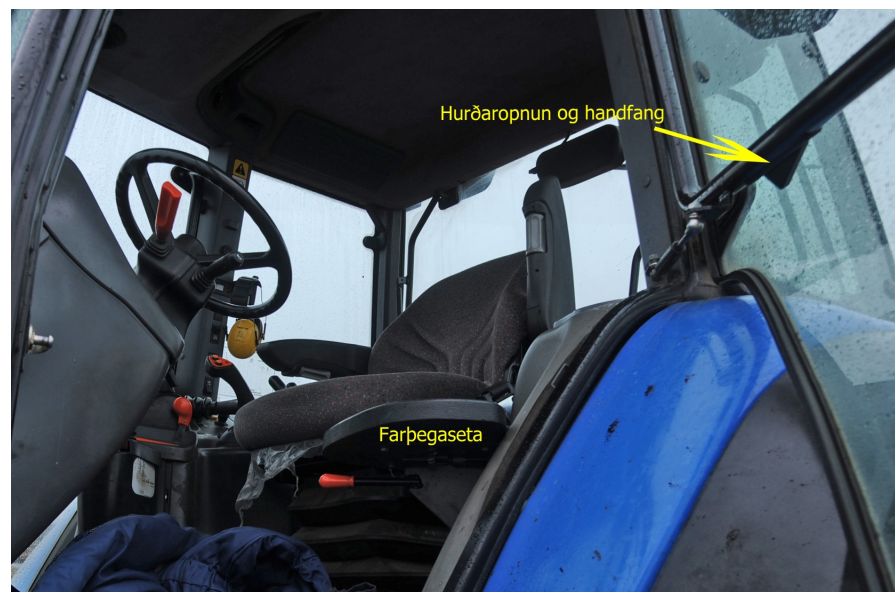
Ökutækið er New Holland TM 150 dráttarvél, árgerð 2002, sem dró TIM sturtuvagn. New Holland dráttarvélin var tekin til rannsóknar af bíltæknisérfræðingi. Vélin vegur 6,8 tonn en TIM sturtuvagninn vegur rúm 5 tonn ólestaður. Við skoðun var lögð áhersla á hurð dráttarvélarinnar og hurðarhún. Í skýrslunni kemur fram að hurðarhúnninn er staðsettur aftan við miðja þverslá á innanverðri hurðinni. Hurðin opnast fremst og fellur aftur með

stýrishúsinu við opnun. Við rannsókn kom fram að átakið sem þurfti til að opna vinstri hurðina var mjög lítið samanborið við hurð á annarri dráttarvél af algengri tegund. Opnunarátak var mælt með bandi sem fest var í vog. Í ljós kom að þyngdin sem þurfti til að opna hurð New Holland vélarinnar var 620 grömm. Við rannsókn RNSA á nýrri New Holland (módel T-5 árg. 2016) dráttarvél kom fram að meira átak þurfti til að opna hurðina eða 2.600 grömm. Samanburður var einnig gerður við dráttarvél af gerðinni Massey Fergusson. Þyngdin sem þurfti til að opna hurð þeirrar vélar var umtalsvert meira eða 7.300 grömm.

Mynd 2. Hurð New Holland vélarinnar og hurðarlæsing.

- Barnið var farþegi í dráttarvél sem ekki var búin öryggisbúnaði fyrir börn.
- Barnið greip í auðopnanlegt handfang hurðarinnar og féll út þegar hún opnaðist.

Við ökutækjarannsókn kom í ljós að lítið átak þurfti til þess að opna hurð dráttarvélarinnar. Við rannsókn RNSA á *nýrri* New Holland T-5 (árg. 2016) vél kom fram að meira átak þurfti til að opna hurðina eða 2.600 grömm samanborið við 620 grömm sem þurfti til að opna hurð vélarinnar í slysinu (árg. 2002). Bendir það til þess að við notkun geti slaknað á hurðabúnaðinum og því mikilvægt að koma í veg fyrir það með reglulegu viðhaldi. Ef lítið átak þarf til að opna hurð er hætt á að það gerist fyrir mistök. Hurðarbúnaðurinn í dráttarvélinni er staðsettur á þverslá við hlið setu fyrir farþega. Líklegt er að farþegar haldi sér í slána eða grípi í hana þegar dráttarvélin er á ferð og sá möguleiki fyrir hendi að hurðin sé óvart opnuð. Í þessu samhengi er staðsetning og hönnun hurðaropunarinnar slæm að mati Rannsóknarnefndar samgönguslysa.

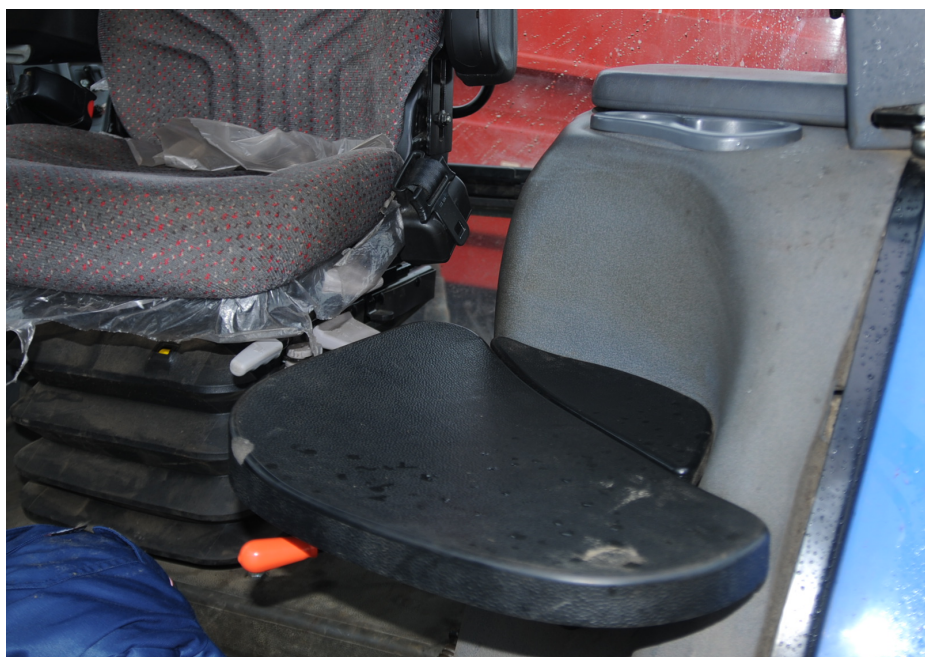
Engin öryggisbúnaður er fyrir farþega í dráttarvélinni.

Mynd 3. Farþegaseta. Engin öryggisbúnaður er fyrir farþega í vélinni.

Í reglugerð nr. 348/2007 um notkun öryggis og verndarbúnaðar segir að ökumaður skuli sjá til þess að barn yngra en þriggja ára sem ferðast í ökutæki noti viðurkenndan öryggis- og verndarbúnað ætlaðan börnum í samræmi við þyngd þess. Á sama hátt skal ökumaður sjá um að í stað öryggisbeltis eða ásamt öryggisbelti noti barn þriggja ára eða eldra, en lægra en 135 sm að hæð viðurkenndan barnabílstól, beltispúða eða annan sérstakan öryggis- eða verndarbúnað ætlaðan börnum. Ef þessi öryggisbúnaður er ekki í ökutæki, ætti ekki að ferðast með barn í ökutækinu. Það má ekki ætla ungu barni, sem nær ekki fótum niður að gólfi né góðri festu með höndum, að halda sér í á ferð.

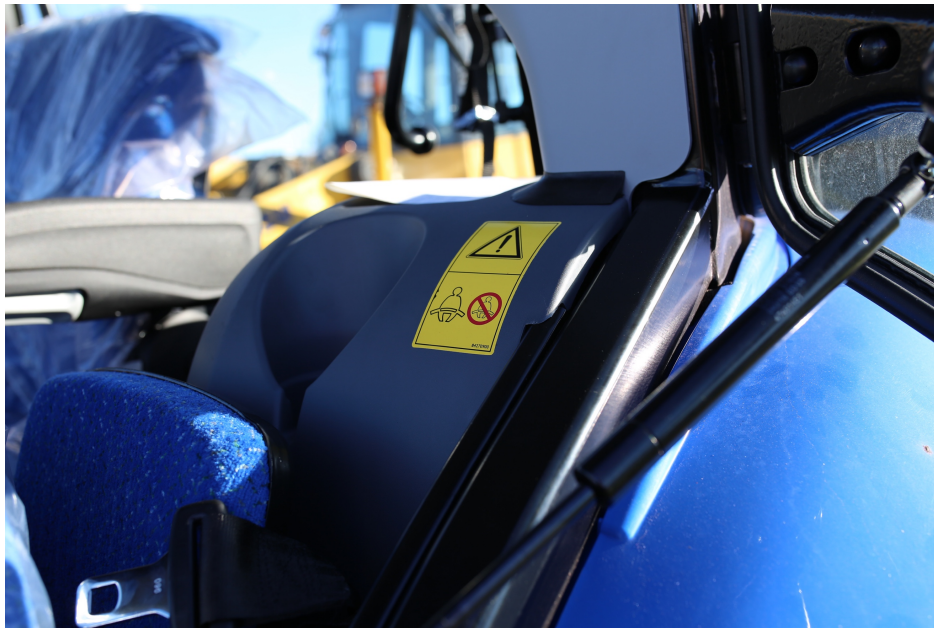
Við rannsókn RNSA á nýrri dráttarvél (árg. 2016) af gerðinni New Holland T-5 kom fram að límmiði er við farþegasetu þar sem varað er við að börn séu farþegar í dráttarvélum og að börn eigi ekki að nota setuna. Jafnframt er öryggisbelti við setuna fyrir farþega í þessari nýju vél.

Mynd 4. Farþegaseta með bílbelti og varúðarmerking í New Holland T-5 vél (árg. 2016).
