Nr. 17-061 S 042 Jökull NS 73***Eldur og sekkur***

Skipaskr.nr. 6373
Smíðaður: Flateyri 1982 plast
Útgerð: Garðar Smári Björgvinsson
Stærð: 4,6 brl. 4,2 bt.
Mesta lengd: 8,32 m *Skráð lengd:* 7,85 m
Breidd: 2,2 m *Dýpt:* 1,4 m
Vél: Yanmar 140 kW 2004
Fjöldi skipverja: 1

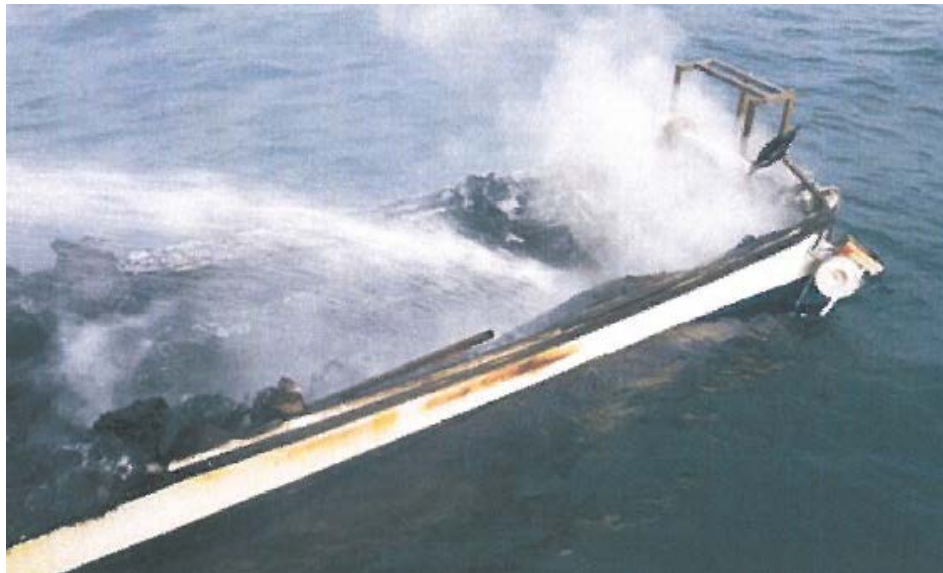
Mynd 2 Myndin sýnir slökkviaðgerðir björgunaraðila

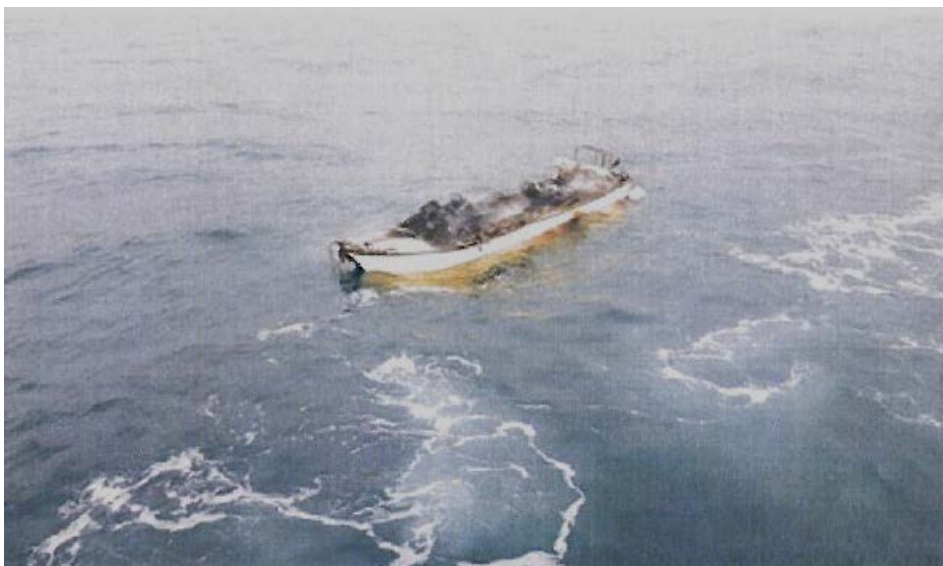
Mynd 3 Jökull eftir slökkviaðgerðir og skömmu áður en hann sökk
