Nr. 18-066 S 042 Hásteinn ÁR 8**Skipverji slasast**

Skipaskr.nr. 1751
 Smíðaður: Karlstad Svíþjóð 1984 stál
 Stærð: 113,4 brl. 180,4 bt.
 Mesta lengd: 24,95 m Skráð lengd: 22,18 m
 Breidd: 7,1 m Dýpt: 4,7 m
 Vél: Caterpillar 578 kW 1984
 Fjöldi skipverja: 9

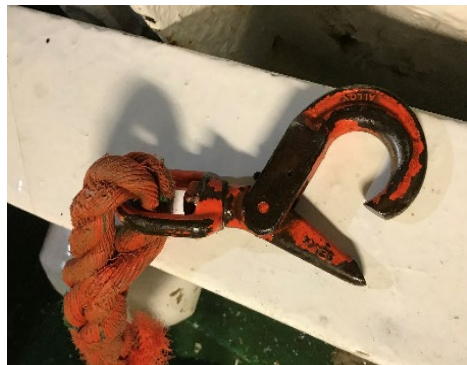
- að gilsinn var notaður til að færa pokann fram á síðuna;
- að skipverjinn var að draga til sín gilsinn til að losa krókinn en búíð var að setja annan gils í pokann sem var notaður til að hífa pokann um borð;
- að fram kom að öryggissplittið í króknum hafi verið ónýtt og því hafi krókurinn losnað þegar skipverjinn togaði í hann;
- að krókurinn var nýlegur og hafði verið í notkun í um þrjá vikur. Taldi slasaði að líklega hefði öryggissplittið bilað í þetta sinn;
- að slasaði var nýbyrjaður á skipinu;
- að skipstjórinn taldi að betra hefði verið að krókurinn hefði verið númerinu stærri.

Krókurinn sem um ræðir

Orsök slyssins var að öryggissplitti gilskróksins bilaði.
