**Nr. 18-195 S 136 Hannes Þ. Hafstein****Tók niðri í höfn**

Skipaskr.nr.: 2593  
 Útgerð: Björgunarbátasjóður SVFÍ Suðurnes  
 Smíðaður: England 1982, trefjaplast  
 Stærð: 44,21 brl. 40,73 bt.  
 Mesta lengd: 15,82 m Skráð lengd: 14,80 m  
 Breidd: 5,20 m Dýpt: 2,70 m  
 Vél: Caterpillar 600 kw, 1982  
 Fjöldi skipverja: ??

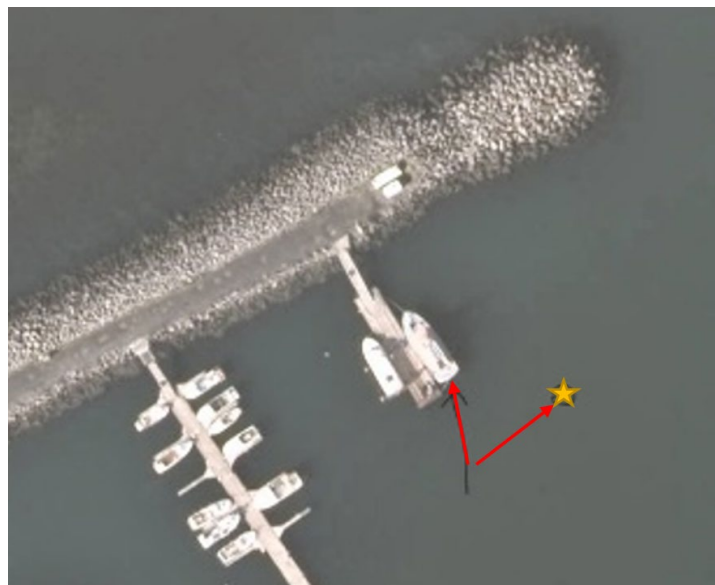
Mynd 1 Lega björgunarskipsins og staðsetning ankersins

Kl. 12:24 kom útkall vegna vélarvana báts (*Valþórs GK 123*) grunnt út af Garðskaga sem rak hratt að landi. Björgunarskipið ætlaði til aðstoðar en þegar það var komið u.þ.b. 30 m frá bryggjunni kom mikið högg undir skipið. Það hafði tekið niðri án þess að festast en skrífa og öxull skemmdust og titringur kom á skipið. Ákveðið var að sigla á annarri vélinni en jafnframt óskað eftir aðstoð annars báts. Vélarvana báturinn var tekinn í tog þar til annar bátur, Vonin, kom og tók við drættinum.

Hannesi Þ. Hafstein var siglt til Njarðvíkur en þar kom í ljós að skrífubúnaður var skemmdur.

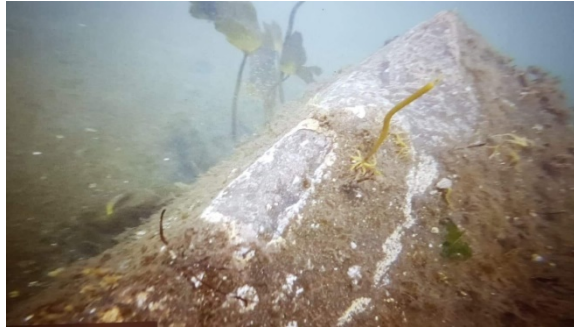
*Mynd 2 Mynd af ankerinu*

- að kafað var í höfninni og í ljós kom að stórt steypu anker fyrir flotbryggju stóð 40 cm upp úr botni hafnarinnar og var það ómerkt;
- að sjávarhæð var lág og skv. mælingu björgunarsveitar var dýpið á þessum tíma u.þ.b. 2,5 m og þá átti eftir að falla meira út en minnsta dýpi átti að vera um 2,4 m samkvæmt sjávarfallatöflum kl. 12:39;
- að dýpið á þessum tíma niður á ankerið var u.þ.b. 1,7 m;
- að eftir atvikið var belgur settur við ankerið (sjá mynd 3) en fram kom hjá hafnarstjóra að enginn belgur væri þar nú;
- að fleiri steinanker eru í höfninni og engar merkingar við þau.

Nefndin ályktar ekki í málinu en bendir á að það hafi verið óviðunandi að ankerið hafi verið ómerkt.
