BRÁÐABIRGÐASKÝRSLA UM FLUGSLYS

M-02012/AIG-16

TF-303

Rans S6-ES Coyote II

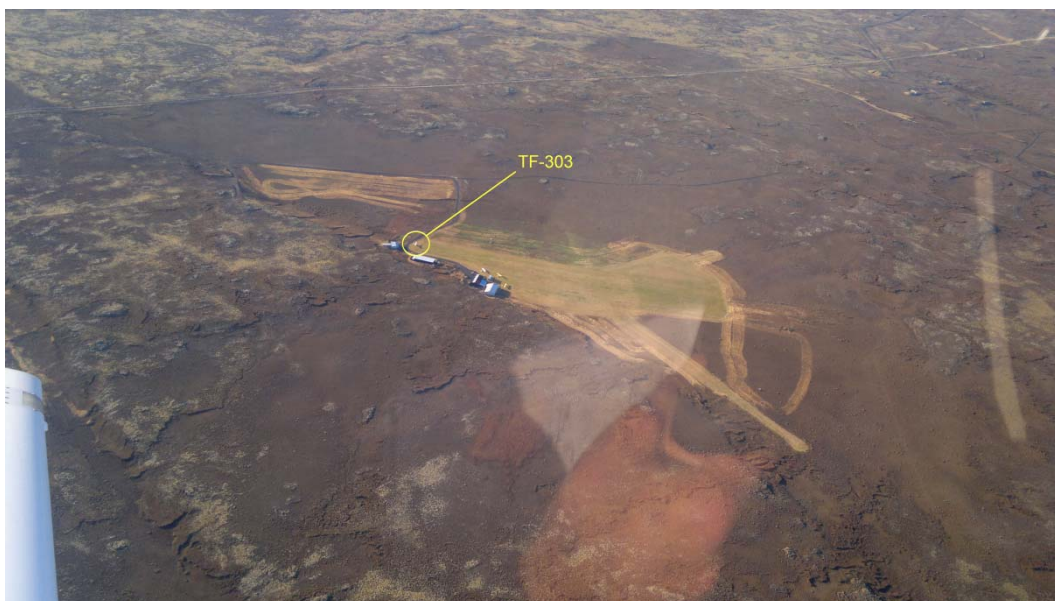
Á meðan flugmaður kennsluflugvélarinnar frá Keflavíkurflugvelli flaug biðflugið vakti fisflugvöllurinn Sléttan athygli hans, því að hann hafði ekki áður orðið var við þennan fisflugvöll í grennd við Keflavíkurflugvöll. Ákvað hann því að taka myndir á símann sinn af fisflugvellinum Sléttunni á meðan hann flaug biðflugið. Ein þessara mynda er mynd 1, en á henni má sjá TF-303 í brautarstöðu í 11° rétta stefnu³ í norðnorðaustur og er sú mynd tekin kl 15:09 þann 20. október 2012.

Mynd 1: TF-303 í brautarstöðu á flugvellinum Sléttunni

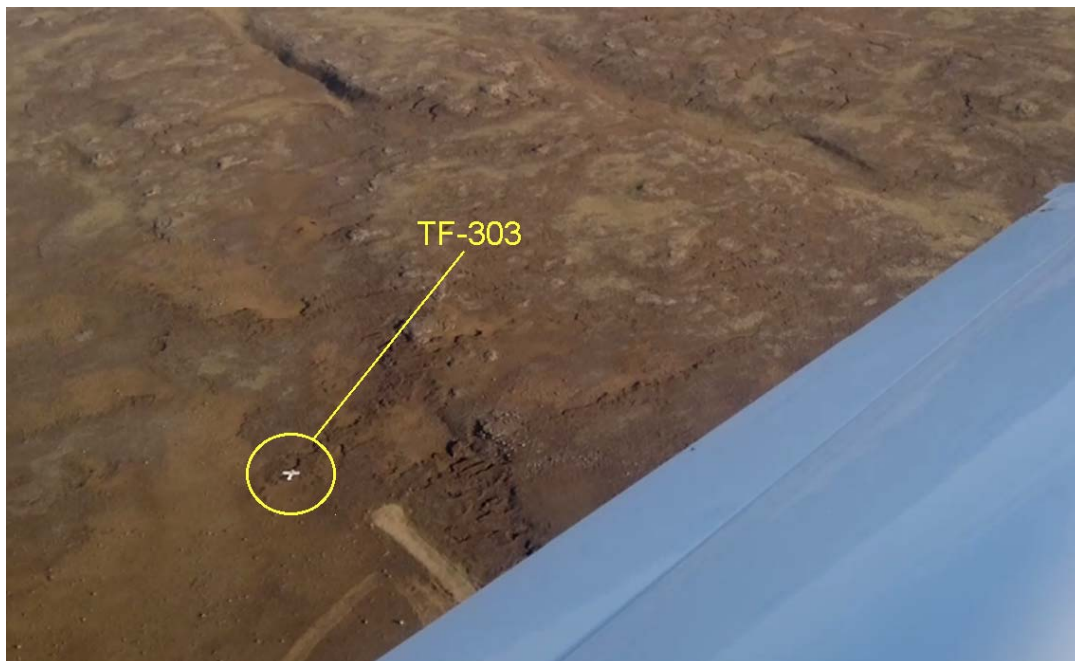
Flugmaður kennsluflugvélarinnar hóf því að taka myndband af flugi fisvélarinnar á símann sinn, skömmu eftir flugtak TF-303. Mynd 2 sýnir upphaf þessa myndbands þar sem TF-303 sést skömmu eftir flugtak, en þá hefur fisvélin hafið stefnu til austurs. Var þetta klukkan 15:11.

Mynd 2: TF-303 skömmu eftir flugtak
