SKÝRSLA UM FLUGSLYS

M-01711/AIG-14

**TF-FUN
American Champion 7ECA
Á Reykjavíkurlflugvelli
6. ágúst 2011**

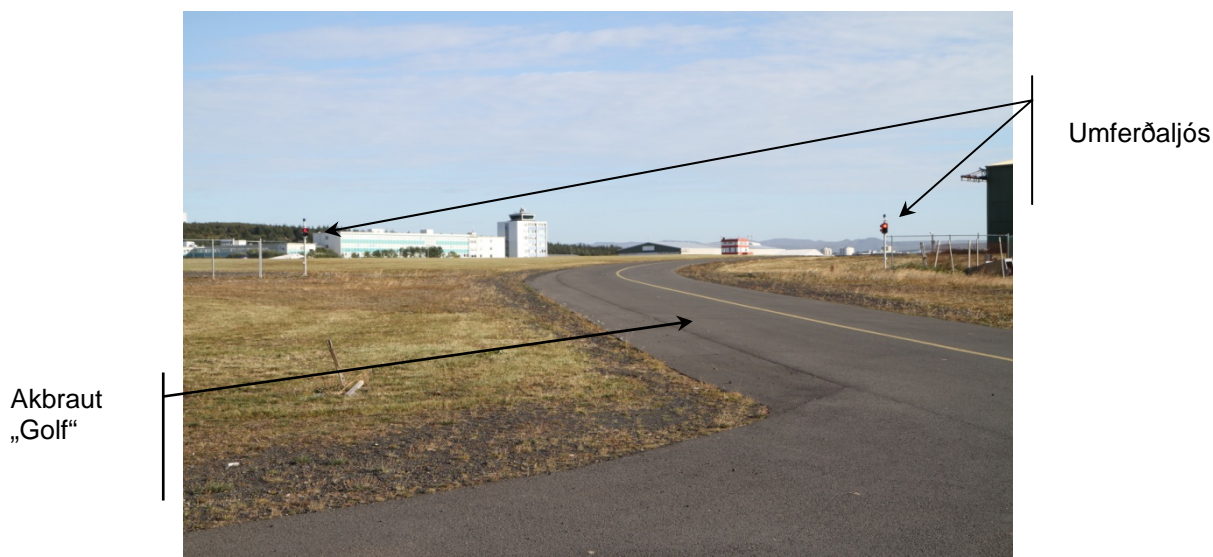
Fluggarðar eru utan öryggissvæðis Reykjavíkurflugvallar og eru aðskildir flugvellinum með girðingu. Hlið er á girðingunni á akbraut „Golf“ sem liggur á milli Fluggarða og flugvallarins. Flugmenn sem aka um akbraut „Golf“ verða að opna hliðið með sérstökum fjarstýringum sem úthlutað er til þeirra sem þess óska og fengið hafa aðgangsheimild að flugvellinum. Hliðið er svokallað geislahlið sem virkar þannig að ljósgeislum er beint yfir akbrautina að sérstökum nemum.

Rautt ljós logar á umferðaljósum sem gefur til kynna að hliðið er virkt eða lokað eins og það er kallað en grænt ljós þegar hliðið er opið (geislahliðið er á milli umferðaljósanna á myndinni hér fyrir ofan). Ef ekið er í gegnum hliðið á rauðu ljósi rofna ljósgeislarnir með þeim afleiðingum að viðvörðunarljós kvikna og sírenur fara í

gang. Jafnframt eru send boð til slökkviliðs flugvallarins sem þá kannar hvort einhver óviðkomandi hafi farið inn á öryggissvæðið án heimildar.

Það er álit RNF að orsök slyssins hafi verið sú að flugmaðurinn hafi ekki verið fullkomlega með hugann við aksturinn þar sem hann var að skoða gátlistann. Þegar flugmaðurinn áttaði sig á því að hann var að aka gegn rauðu ljósi hemlaði hann of ákveðið þannig að flugvélin fór fram yfir sig.
