SKÝRSLA UM ALVARLEGT FLUGATVIK

Féll í vök í akstri á ísilögðu vatni

M-05207/AIG-27

**TF-RLR
Cessna 172
Úlfsvatn á Arnarvatnsheiði
28. desember 2007**

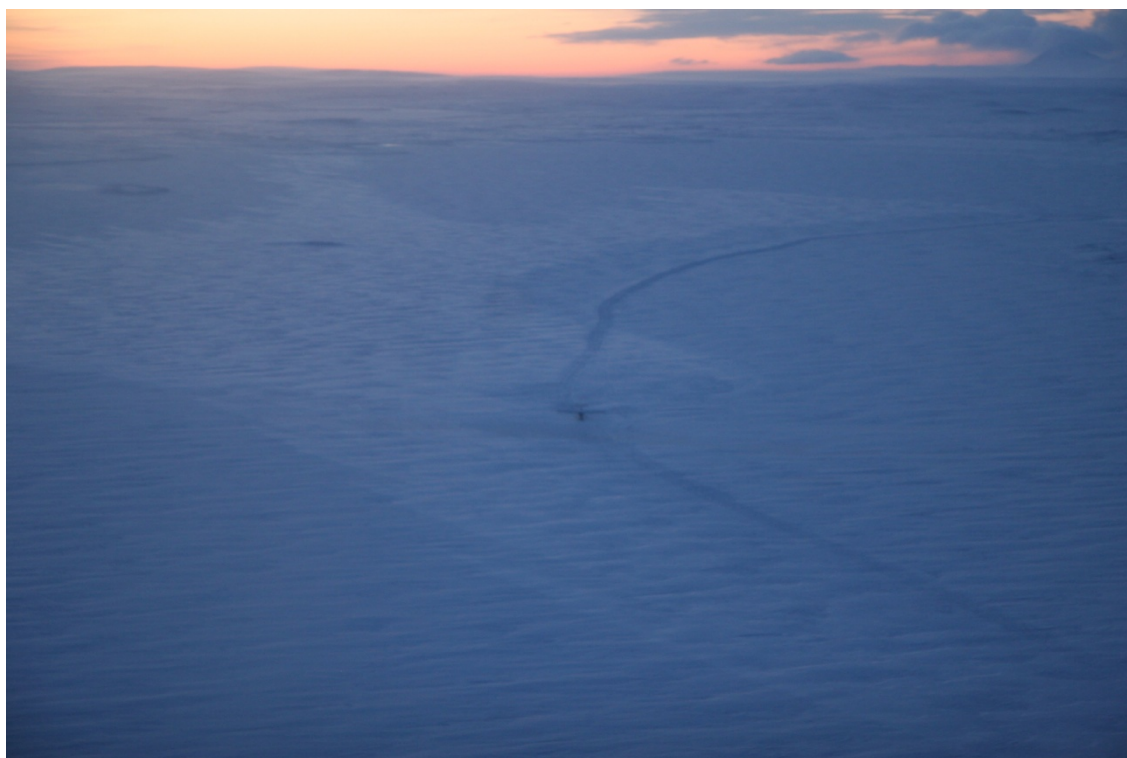
Aðflugið var framkvæmt með 10 gráðu vængbörð og á um 75 hnúta hraða. Við fyrstu snertingu veitti snjórinn það mikið viðnám að hæðarstýri og fullt afl dugðu ekki til að hefja flug á nýjan leik. Eftir landinguna ók flugmaðurinn flugvélinni um einn kílómetra fram og til baka um frosið vatnið til að gera för í snjóinn og troða braut fyrir flugtaks. Var flugmaðurinn að klára þriðju ferð eftir braut þegar að nefhjólíð féll niður um ís eins og sjá má á myndunum að neðan.

Mynd 1: Braut sem flugmaður var að troða í undirbúningi til flugtaks

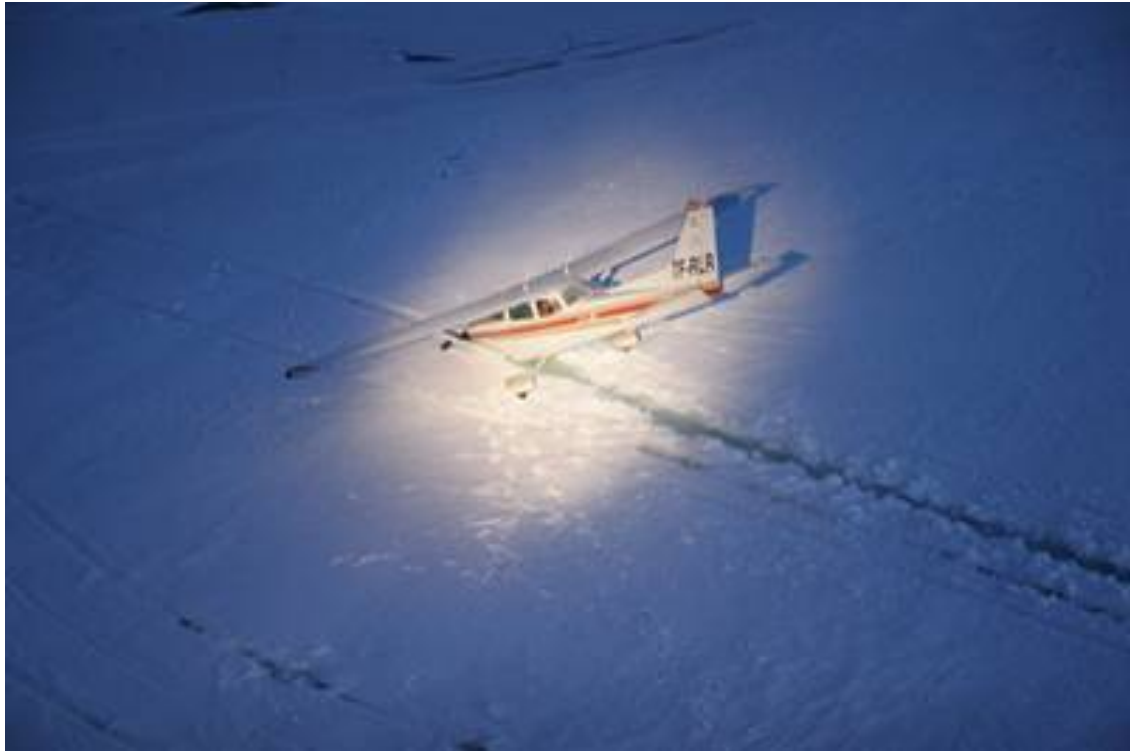
Að sögn flugmannsins telur hann ísfleka hafi rekið í sundur og þynnri ís frosið á milli flekanna. Þar hafi því myndast um 4-5 metra breitt svæði með þynnri ís sem nefhjól flugvélarinnar féll niður um.

Mynd 2: TF-RLR á Úlfsvatni

Engar tillögur í öryggisátt.
