# SKÝRSLA UM FLUGSLYS

**M-01304/AIG-09**

**TF-TOF**

**Jodel DR-220**

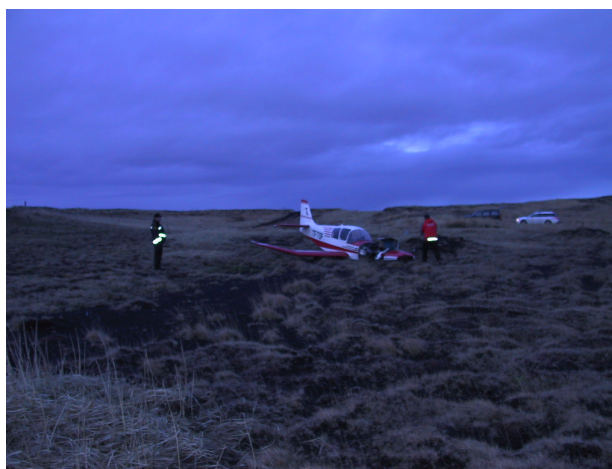
Þegar flugvélin fór fram af flugbrautarenda heyrði flugmaðurinn í ofrisflautu flugvélarinnar og fann stuttu síðar að flugvélin rakst lítilliga í hól sem staðsettur er um það bil 16

metra frá flugbrautarenda. Eftir það féll flugvélin niður í lægð handan við hólninn. Við rannsókn kom í ljós að annaðhvort vinstra aðalhjól eða stélhjól hafnaði í hólnum. Um

það bil 45 metrum frá flugbrautarenda snertu hjól flugvélarinnar aftur jörð og um það bil 65 metra frá flugbrautarenda hafnaði hún á girðingu. Efsti strengur girðingarinnar kræktist í aðalhjól flugvélarinnar og stöðvaðist flugvélin um það bil 90 metrum frá flugbrautarenda.
