Alvarlegt umferðarslys 27. september 2010

Vegamót Suðurlands- og Dyrhólavegs
Hliðarárekstur tveggja bifreiða

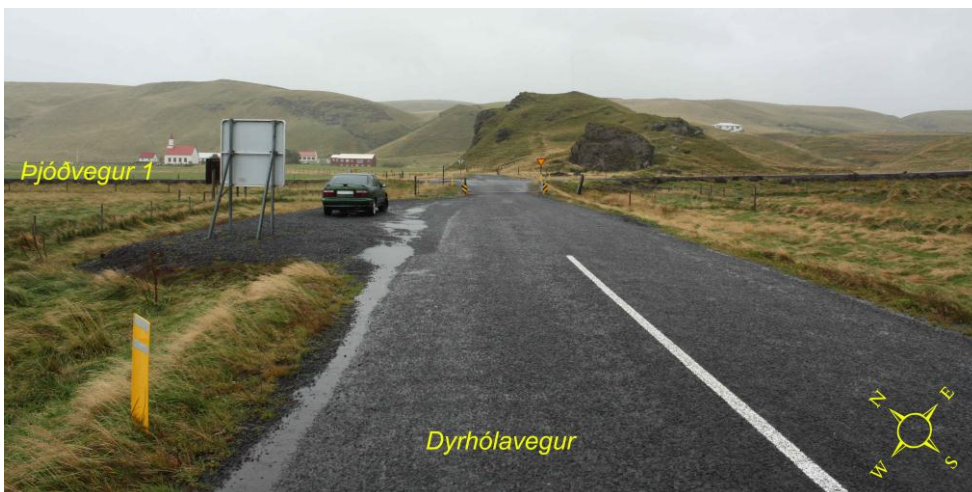
Bjart var, engin ofankoma og vegurinn þurr en talsverður vindur. Rétt við vegamótin eru nokkur stór skilti og þrönging á veginum vegna grindarhliðs. Annað grindarhlið er svo norðan vegamótanna sem eru kross vegamót. Ökumaður Pajero bifreiðarinnar bar því við að hann hafði verið að fylgjast með grindarhliðunum tveimur sitt hvoru megin vegamótanna auk skilta sem við veginn standa. Því hafi hann ekki veitt biðskyldumerkinu eftirtekt og ekki tekið eftir því að hann var að koma að vegamótum.

Mynd 1: Mynd tekin í akstursstefnu Pajero bifreiðarinnar rétt fyrir vegamótin. Myndin er tekin daginn eftir slysið en engin ofankoma var þegar slysið átti sér stað og vegurinn þá þurr.

Um Dyrhólaveg aka margir ferðamenn sem oft eru lítt staðkunnugir. Þarna liggur þjóðvegurinn í vinstri beygju fyrir umferð austur og er þverhalli hans þannig að vegurinn er ógreinilegri fyrir umferð af Dyrhólavegi en ella. Auk þess eru bæði nokkur stór skilti við vegamótin sem og umræddar þrengingar og grindarhlið sem í þessu tilfelli virðast hafa dreift athygli ökumannsins þannig að hann veitti vegamótunum ekki eftirtekt. Rannsóknarnefnd umferðarslysa beinir því til Vegagerðarinnar að setja upp betri merkingar á vegamótum Dyrhólavegar og Suðurlandsvegar ökumönnum til varnaðar.
