### **Banaslys 28.08. 2006**

Borgarfjarðarvegur Eystri við Fossgerði

Framanákeyrsla

**Rannsóknarnefnd umferðarslysa**

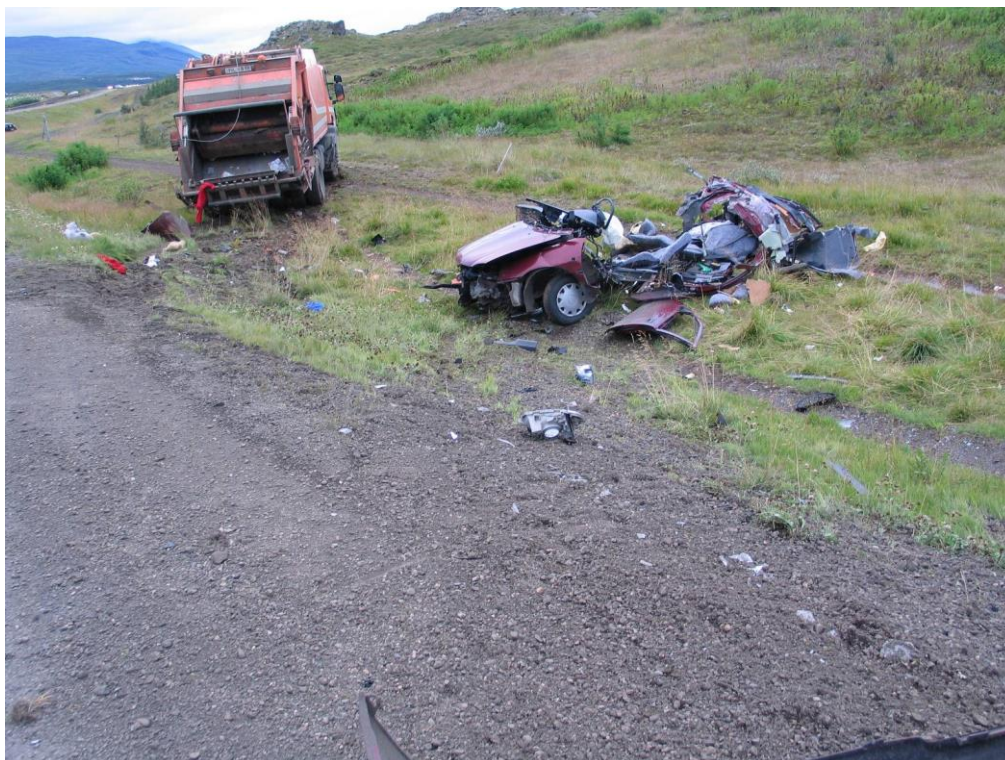
**Mynd af slysavettvangi. Fólksbifreiðin gjöreyðilagðist í árekstrinum.**

Þar sem slysið varð liggur Borgarfjarðarvegur Eystri í aflíðandi beygju til vinstri m.v. akstursstefnu ökumanns fólksbifreiðarinnar. Vegurinn er með bundnu slitlagi og hámarkshraði er 90 km/klst. Á vettvangi voru hemlaför eftir gámabifreiðina sem lágu til hægri og útaf veginum. Á veginum voru einnig skriðför eftir fólksbifreiðina í aflíðandi boga frá hægri til vinstri. Árekstrarstaðurinn var á vegarhelmingi gámabifreiðarinnar.

Fólksbifreiðin var af gerðinni Daihatsu Charade og gámabifreiðin af gerðinni Scania P94. Margfaldur þyngdarmunur er á ökutækjunum. Bíltæknirannsókn var ekki gerð á bifreiðunum.

Í þessu slysi eins og svo mörgum öðrum sameinast þrjár stærstu orsakavaldar banaslysa í umferðinni hér á landi: Gífurlegur ökuhraði, ölvun við akstur og bílbelti ekki notuð.

Kappakstur á almennum akvegum er mjög alvarleg og vítaverð hegðun. Rannsóknarnefndin beinir því til Alþingis að herða viðurlög við slíku háttarlagi og til lögreglu yfirvalda og dómstóla að fylgja þeim viðurlögum fast eftir. Var þetta í annað sinn á árinu 2006 sem ung stúlka lét lífið í kappakstri á Íslandi.

Rannsóknarnefndin gerir athugasemd við að bíltæknirannsókn var ekki gerð á bifreiðunum.
