**Nr. 070 / 12 Ölduljón****Eldur í stýrishúsi í höfn**

Skipaskr.nr. 6865  
Smíðaður: Reykjavík 1980, plast  
Stærð: 6,84 brl. 6,42 bt.  
Mesta lengd: 8,55 m Skráð lengd: 8,45 m  
Breidd: 2,9 m Dýpt: 1,47 m  
Vél: Volvo Penta 119 kW,  
Fjöldi skipverja: 0

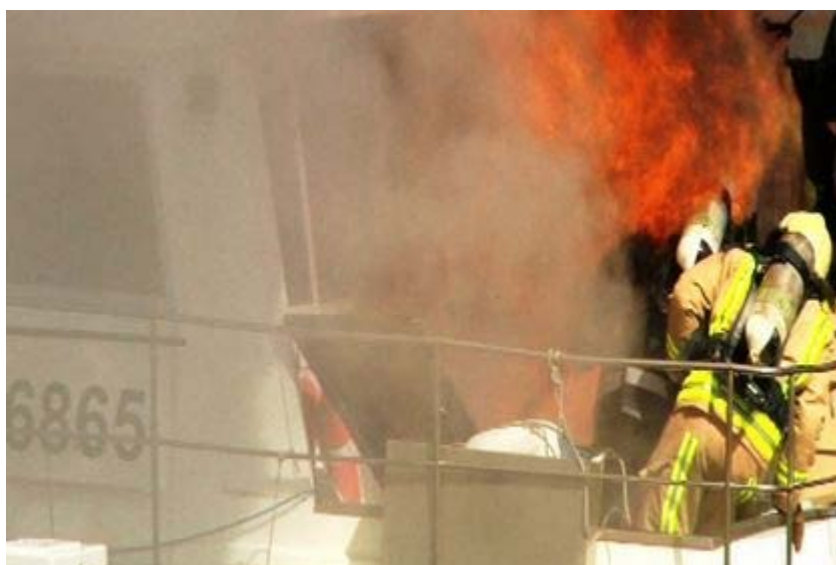
Vegfarandi veitti því athygli að reyk lagði frá stýrishúsi bátsins og hringdi þegar á 112. Slökkviliðið kom fljótlega á vettvang en þá var mikill hiti kominn í yfirbyggingu bátsins. Þegar hurðin var opnuð inn í stýrishúsið varð sprenging og eldtungur brutust út (sjá mynd).

Slökkviliðið berst við eldinn á fyrstu stigum

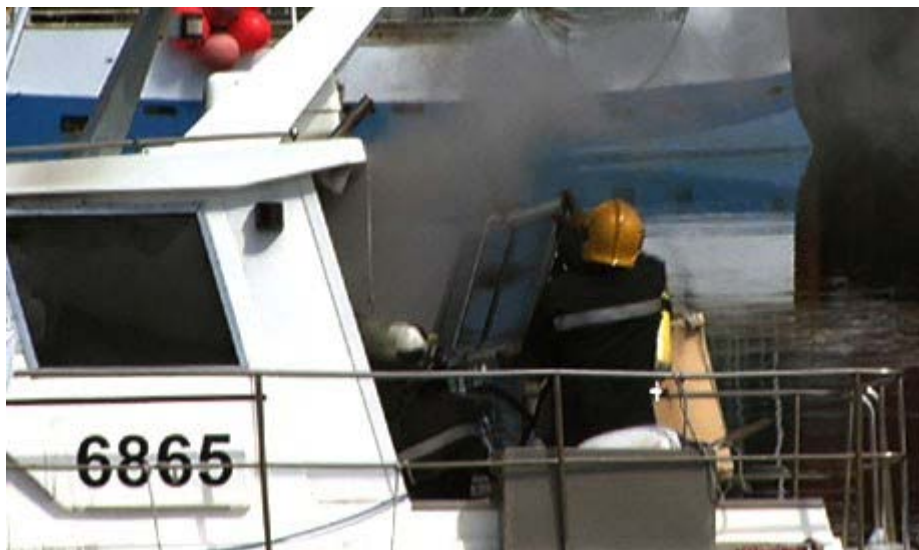
Þrátt fyrir mikinn reyk og eld gekk greiðlega að ráða niðurlögum hans. Miklar skemmdir urðu á innviðum bátsins.

Mikill reykur var í stýrishúsinu © Sighvatur Jónsson

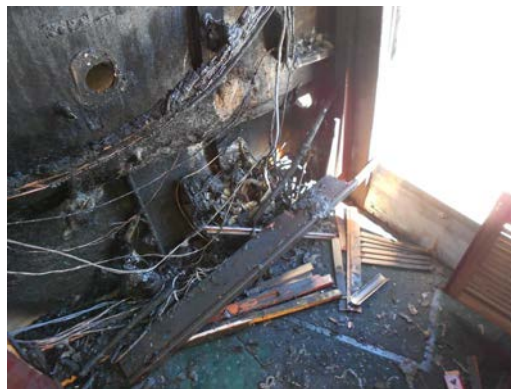
- að ekki var vitað um mannaferðir um bátinn frá því deginum áður og ekki var neinn hitagjafi í gangi um borð;
- að eldurinn var staðbundinn stjórnborðsmegin þegar komið var inn í stýrishúsið en þar var tengibox (rafmagnstafla) m.a. fyrir landtengingu (1x16A) rafmagns. Taflan var alveg brunnin;
- að hnífrofar voru útslegnir (höfuðrofar) sem sýndi að straumur var á lensidælum fyrir vélarúm á 24V. Einnig var 220V hleðslutæki fyrir 24V kerfið;
- að landrafmagnið var nýlegt 220V kerfi og hafði verið sett upp skv. reglum og úttekið af eftirliti;
- að samkvæmt sérfræðiáliti eru eldsupptök ókunn.

Brunastaður © Lögreglan

Orsök eldsupptaka eru ókunn.
