## Skýrsla um banaslys í umferðinni

Mál nr.: **2015-U022**

Dagsetning: **13. desember 2015**

Staðsetning: **Suðurlandsvegur við Lækjarbotna**

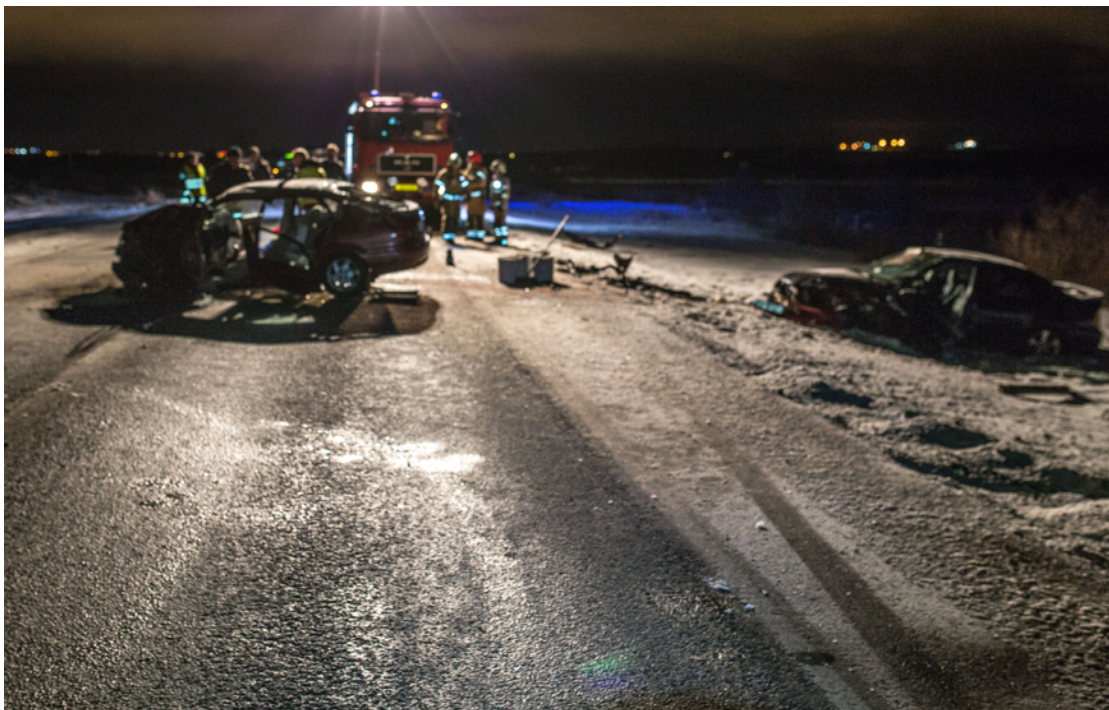
**Mynd 1.** Horft vestur Suðurlandsveg á slysavettvang. Toyota Corolla bifreiðin snérist á veginum við áreksturinn en Subaru Legacy bifreiðin lenti út af veginum. Toyota Land Cruiser bifreiðin staðnæmdest nokkuð frá vettvangi úti í kanti. Hann sést ekki á myndinni.

Vitnum að slysinu bar saman um að ökumaður Toyota Corolla bifreiðarinnar hafi ekið yfir á rangan veghelming, fyrst utan í Toyota Land Cruiser bifreið en þar eftir framan á Subaru Legacy bifreiðina. Við áreksturinn snérist Toyota Corolla bifreiðin á veginum og nam staðar á miðjum vegi, en Subaru bifreiðin kastaðist aftur á bak og hafnaði utan vegar.

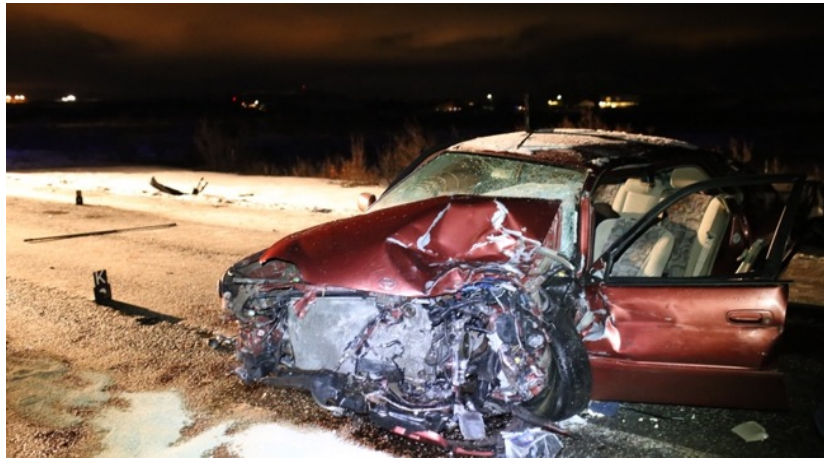
Toyota Corolla bifreiðin (árg. 1998) var búin negldum vetrardekkjum. Ákoma var á framanverðri bifreiðinni eftir áreksturinn og afmyndaðist hún mikið. Loftpúðar blésu út í bifreiðinni og ökumaður notaði bílbelti. Rannsókn á bifreiðinni leiddi ekki í ljós bilanir sem skýra tildrög slyssins.

Mynd 2. Toyota Corolla sem ekið var austur Suðurlandsveg.

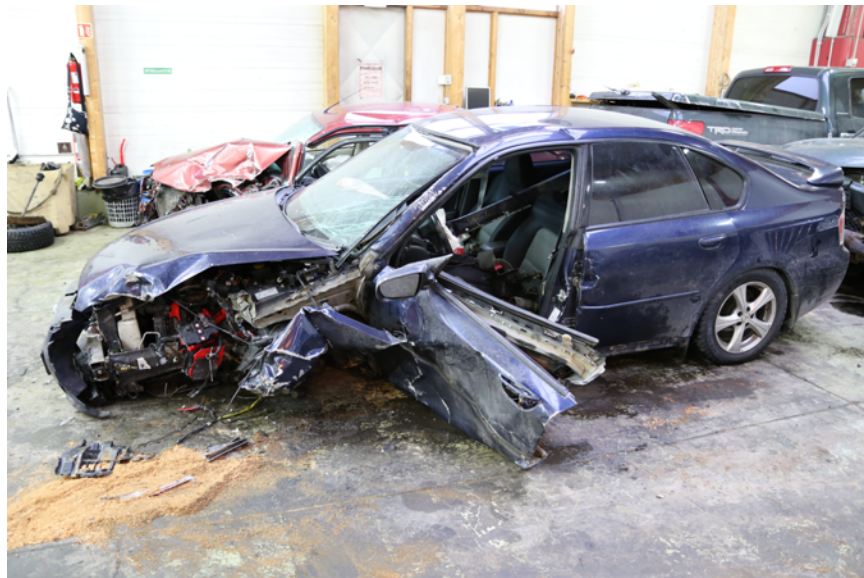
Subaru Legacy fólksbifreiðin var búin negldum vetrardekkjum. Mest ákoma var á bifreiðinni framanverðri vinstra megin. Loftpúðar í bifreiðinni sprangu út og bílbelti voru notuð. Rannsókn á bifreiðinni leiddi í ljós að orsök slyssins verður ekki rakin til ástands hennar.

Mynd 3. Subaru Legacy sem ekið var vestur Suðurlandsveg.

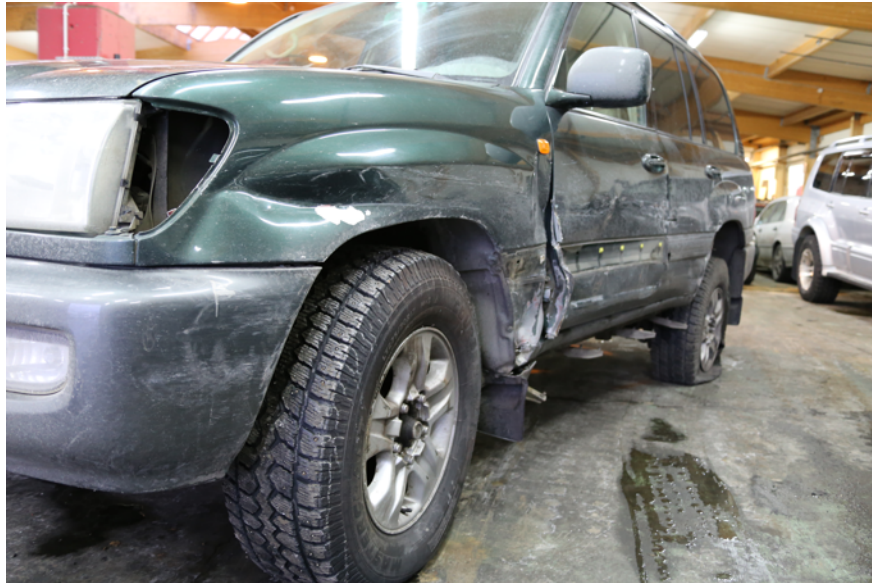
Toyota Land Cruiser bifreiðin skemmdist á vinstri hlið og varð afturhjólbardi hægra megin loftlaus við ákeyrsluna. Slysið verður ekki rakið til ástands þeirrar bifreiðar eða ökulags ökumanns hennar.

Mynd 4. Toyota Land Cruiser bifreiðin. Ákoma á vinstri hlið.
