Skýrsla um sjóslýs

Mál nr.: **2014-043 S 025**

Nafn skips: **Guðmundur Jónsson ST 17 / 2571**

Nr. 025 / 16 Guðmundur Jónsson ST 17**Banaslys þegar skipverji flækist í veiðarfæri og fer útbyrðis**

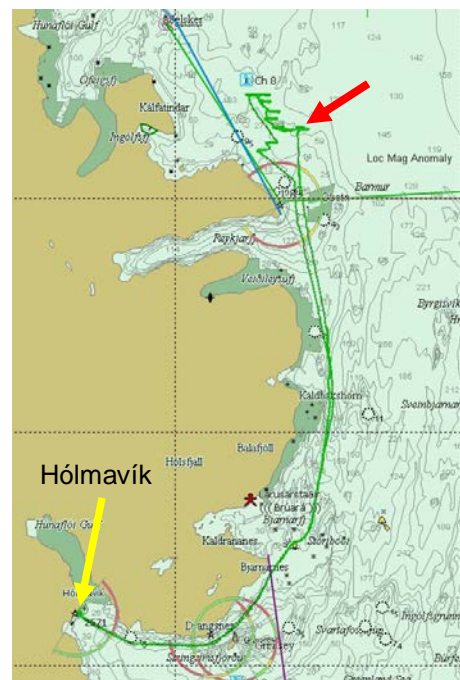
**Mynd 1** Rauða örin sýnir slysstað

Byrjað var að leggja þessa trossu kl. 14:21 á stað 66°02'887N og 021°16'239V. Kl. 14:26 á stað 66°02'884N og 021°17'205V flæktist skipverjinn sem var aftur á bátinum í færinu og dróst fyrir borð.

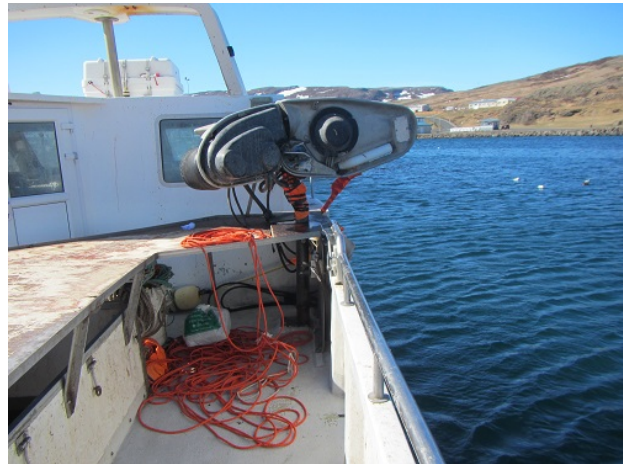
Mynd 2 Netaspilið og hluti færins

Skipstjóranum tókst að ná til skipverjans með haka og slaki myndaðist þannig að honum tókst að skera hann lausan. Skipstjóranum tókst að setja á skipverjann tóg og kl. 14:41 náði skipstjórinn skipverjanum um borð með því að hífa hann á netaspilinu (*mynd 2*). Þá var skipverjinn búinn að vera í u.þ.b. 15 mínútur í sjónum og misst meðvitund. Skipstjórinn hafði fyrst reynt að koma skipverjanum aftur fyrir bátinn að stiga (*Mynd 4*) sem þar var.

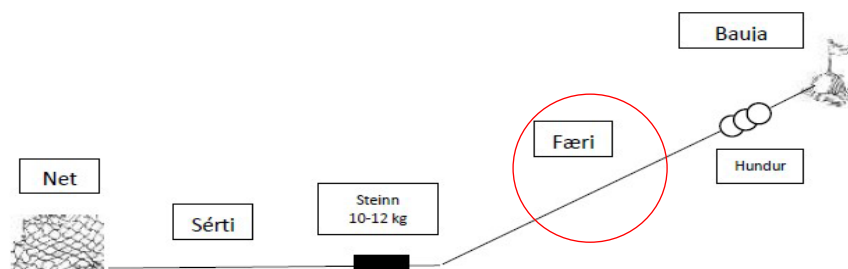
Mynd 3 Teikning af veiðarfærunum með rauðum hring um færið

- að skipverjinn flækti fótinn í færinu sem var 55-60 faðma langt og var u.þ.b. helmingur af því kominn út. Netið hafði verið lagt, sérti og steinn (10-12 kg) voru farnir útbyrðis en hundur og bauja enn um borð (*Mynd 3*);

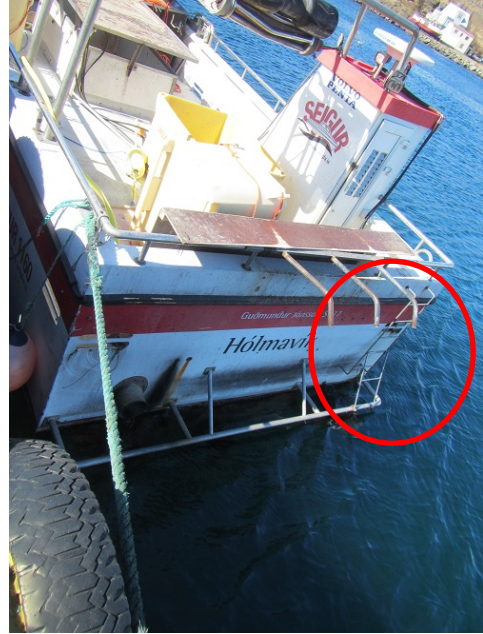
Mynd 4 Stiginn á stjórnborðshorni

- að ekki höfðu verið haldnar æfingar um borð við að ná manni úr sjó. Fram kom hjá skipstjóranum að þar sem hann var einn hefði hann verið í miklum vandræðum með að koma skipverjanum um borð og varla ráðið við það. Í samráði við hann hefðu þeir fyrst reynt að komast, eftir að hann var laus úr færinu, að stiga aftast á bátnum (*mynd 4*) en þar hefði skipverjinn misst meðvitund og þá hefði hann dregið hann fram eftir stjórnborðssíðunni að netaspilinu;

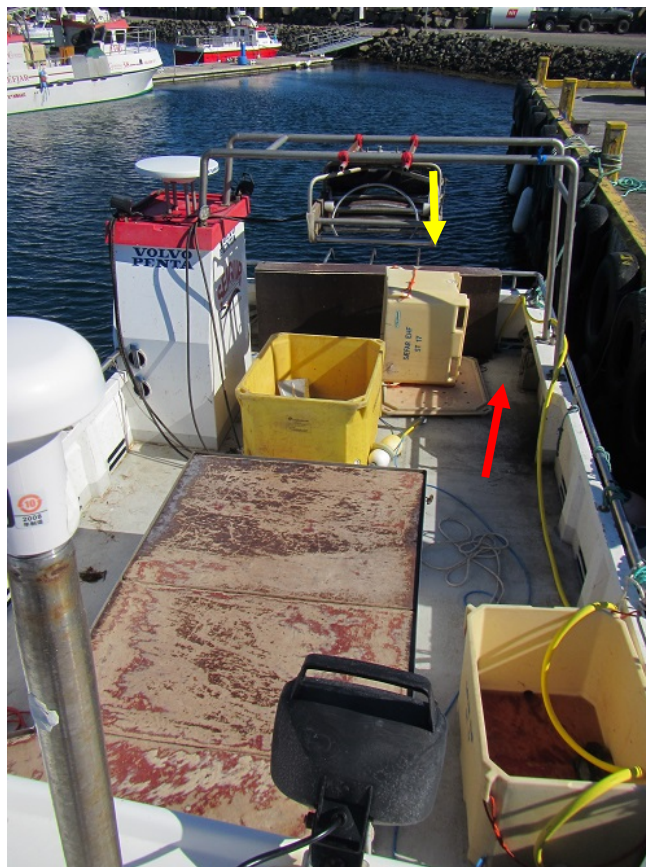
Mynd 5 Afstöðumynd, skipverji (gul ör), færið (rauð ör)

- að færið lá bakborðsmegin í horninu aftast í bátnum og skipverjinn stóð einnig þeim megin (*mynd 5*);
- að skipstjórinn taldi að u.þ.b. 15 m hafi verið lengst á milli bátsins og skipverjans;

- að eins og fram hefur komið var færið uppgert bakborðsmegin í skut bátsins en það lá þar óvarið og laust. Fram kom að sami skipverji hefði nokkrum árum áður flækst með svipuðum hætti í færinu en þá hefði bátnum verið bakkað, góðum slaka náð á færinu og tekist að losa fót skipverjans áður en illa fór;
