**Nr. 18 036 S 022 Samskip Hoffell*****Kranakrökur slitnar***

**IMO.nr.** 9196943  
**Útgerð:** Samskip, Navtech.  
**Skráning:** Rotterdam, Holland, PCLT.  
**Smíðaður:** Kína, 2000  
**Stærð:** 4,454 GT 5,536 DWT  
**Mesta lengd:** 100,6 m  
**Breidd:** 18,8 m **Dýpt:** 5,8 m  
**Vél:** MAN 9L 32/40.

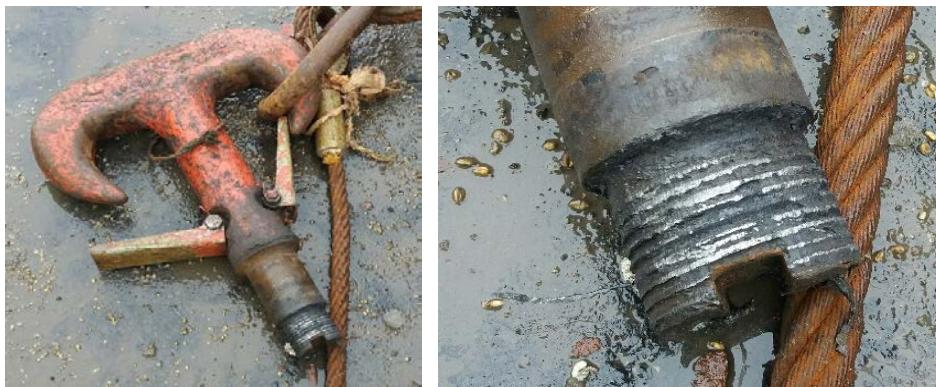
Kranakrókurinn eftir atvikið

- að kranakrókurinn var festur í blökk með ró sem var með öryggissplitti, róin losnaði og nagaði til gengjurnar eftir því sem losnaði meira upp á henni (*sjá mynd*).

Orsök óhappsins var slæmt ástand á kranakrók.
