### Skýrsla um banaslys í umferðinni

Mál nr.: **2017-058U004**

Staðsetning: **Nesjavallaleið**

Atvik: **Fall af reiðhjóli**

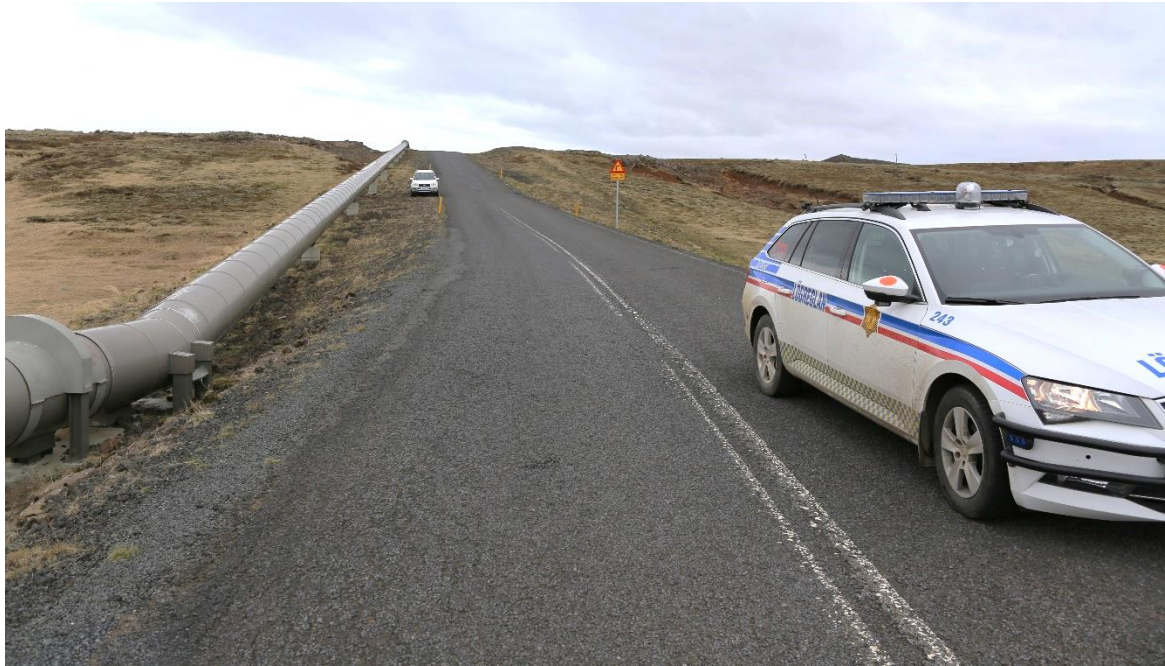
Síðdegis 22. maí 2017 komu vegfarendur að slösuðum hjólreiðamanni á Nesjavallaleið neðst í brekkunni vestan við Dyrafjöll. Maðurinn hafði tekið hjólið á leigu hjá reiðhjólaleigu þann 19. maí og hafði gist nóttina fyrir slysið við Úlfljótsvatn. Engin vitni voru að slysinu. Vegfarandi hafði séð hann um 2 – 3 km austan við slysstað um kl. 13:42 en tilkynning barst lögreglu kl. 14:01. Engin ummerki fundust á vettvangi né á hjólinu um árekstur.

**Mynd 1:** Mynd af slysavettvangi tekin í austur.

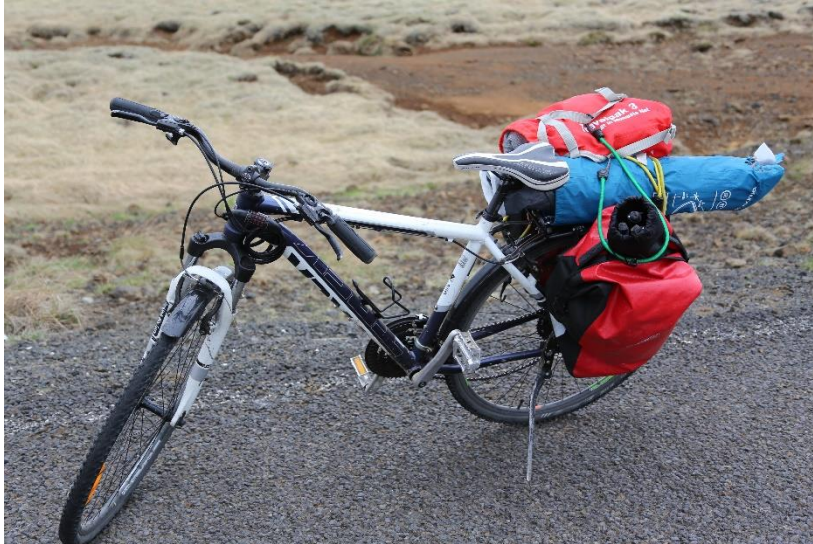
Reiðhjólið var af gerðinni Gary Fisher 8.2 DS. Loft var í hjólbörðum og hemlar virkuðu. Farangur var á hjólinu og vóg hjólið með farangri 31 kg. Þungur farangur skerðir stöðugleika og eykur líkur á að hjólreiðamaður missi stjórn, sérstaklega þegar hraði er mikill og hviðusamt.

Rispur voru ofan á stýri og stýrið hafði losnað. Einnig hafði keðjan losað af tannhjóli að framan. Rannsóknin leiddi ekki í ljós hvort keðjan hafi losnað áður en maðurinn missti stjórn eða hvort hún losnaði þegar hjólið kastaðist eftir götunni. Gírstillir var í efsta gír.

Mynd 2: Reiðhjólið á vettvangi, búið var að reisa það við þegar myndin var tekin.

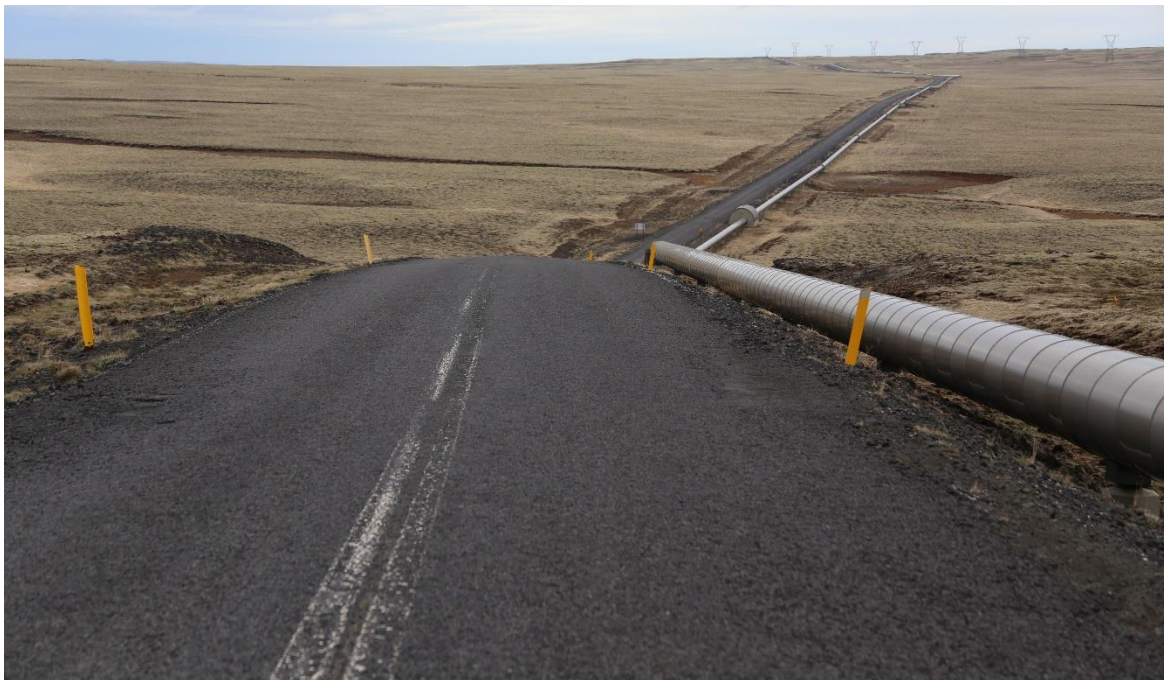
Engin vitni voru að slysinu en gístillir var í efsta gír og var hjóltreiddamaðurinn að fara niður 150 til 200 metra langa brekku. Vindur var um 10 m/s í bakið á manninum. Nánast engin ummerki fundust á vettvangi til að byggja hraðaútreikning á en að mati nefndarinnar er sennilegt að hraðinn hafi verið um og yfir 40 km/klst.

Á slysstað liggur vegurinn niður brekku með bundnu slitlagi. Engar slitlagsskemmdir voru á vettvangi slyssins né lausamöl nema í vegkantinum. Engin ofankoma var. Það var bjart og vegyfirborð þurrt. Vindhraði var um 10 m/s að austan og hviður náðu í um 15 m/s.

Mynd 3: Mynd tekin í vestur efst í brekkunni. Slysstaður er neðst í brekkunni og sést ekki á myndinni.
