**Nr. 20-050 S 036 Maró SK 33****Leki í vélarúmi**

Skipaskr.nr.: 2833  
 Smíðaður: Seigla, 2012, trefjaplast.  
 Útgerð: Maró slf.  
 Stærð: 9,10 bt.  
 Mesta lengd: 9,98 m      Skráð lengd: 9,96 m  
 Breidd: 2,96 m      Dýpt: 1,49 m  
 Vél: Yanmar, 211 kW, 2018.  
 Fjöldi skipverja: 2

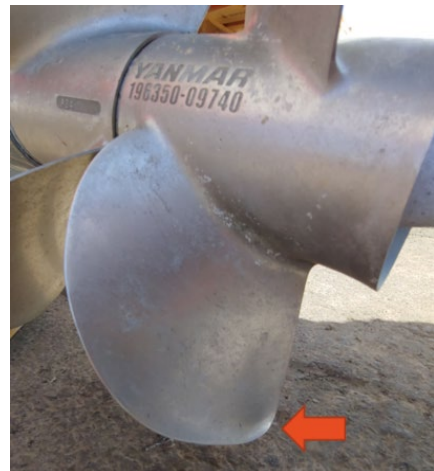
- að skv. ferilskráningu Vaktstöðvar siglinga var báturinn á 14,6 hnúta ferð þegar höggið kom á hann að aftanverðu;
- að skipstjórinn taldi að hann hafi siglt á rekald eða hval;
- að við skoðun kom í ljós að skemmd var á einu skrúfublaði (*sjá mynd*) en ekki sjáanlegt annað tjón á skrokk bátsins eða hældrifi;
- að við sundurtekt á hældrifinu kom í ljós að aftari hjöruliðskrossinn var brotinn og gafstykkið sem þéttir milli hældrifsins og vélarrúms var brotið. Auk þess var gúmmíhosan yfir driföxlinum rifin og þá hafði sjórinn greiða leið inn í vélarúmið;

Myndin sýnir skemmdina á skrúfublaðinu

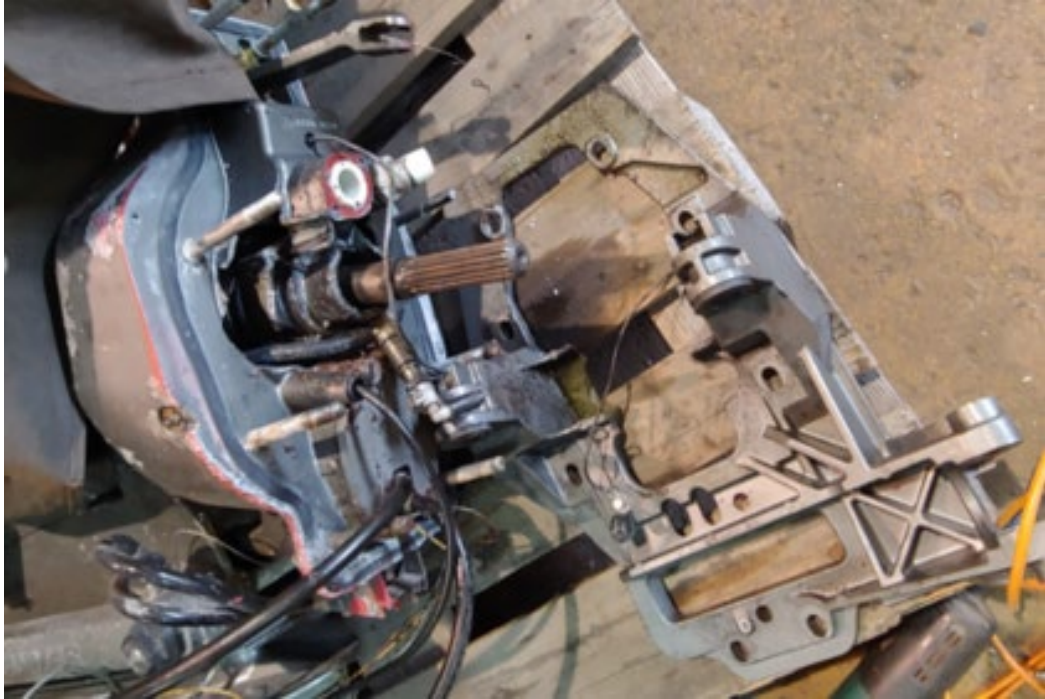
Myndin sýnir hældrifið og brotna gaflstykkið, partur af gaflstykkinu er upp á driföxlinum.

Nefndin telur líklegast að báturinn hafi siglt á rekald og högg komið framan á hældrifið og valdið því að hjöruliðskrossinn og gaflstykkið brotnuðu.
