Skýrsla um banaslys í umferðinni

Mál nr.: **2019-166U020**

Staðsetning: **Suðurlandsvegur við Viðborðssel**

Atvik: **Ekið á gangandi vegfaranda**

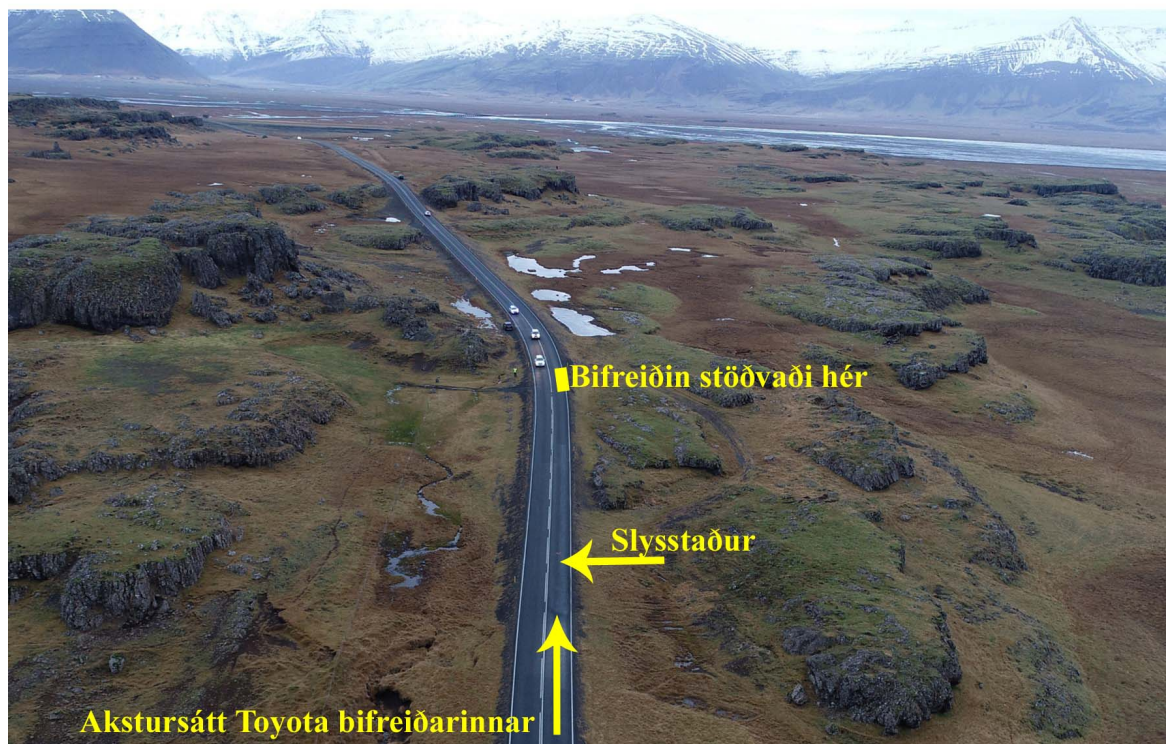
Síðdegis 21. nóvember 2019 gekk dökkklæddur maður í austur á hægri akrein Suðurlandsvegar við bæinn Viðborðssel. Hann gekk með bakið í akstursstefnu, með vasaljós en fatnaður hans var án endurskinsmerkja. Stuttu áður sáu vitni manninn ganga vinstra megin austur eftir veginum. Myrkur var og rigning. Á sama tíma ók ökumaður pallbifreiðar austur Suðurlandsveg með einn farþega í framsæti. Rétt áður en slysið varð, var bifreið ekið úr gagnstæðri átt framhjá manninum. Að sögn ökumanns og farþega í þeirri bifreið gekk maðurinn eftir miðri hægri akrein vegarins þegar bifreið þeirra ók framhjá honum. Nokkrum sekúndum seinna mættust bifreiðarnar.

Ökumaður pallbifreiðarinnar sá ekki manninn á veginum fyrir slysið. Hægra framhorn bifreiðarinnar rakst á manninn sem kastaðist í götuna. Fann ökumaðurinn högg koma á pallbifreiðina. Farþegi í bifreiðinni sá að ekið hafði verið á mann.

Mynd 1: Mynd tekin austur yfir vettvang, í gönguátt vegfarandans og akstursátt bifreiðarinnar.

Endurskinsmerki og sýnileikafatnaður eru lykilatriði þegar dimmt er og lítið skyggni. Á þeim stað er slysið varð er vegurinn óupplýstur þjóðvegur í dreifbýli og gekk maðurinn sem lést í slysinu dökkklæddur á veginum með bakið í aksturstefnu akreinarinnar og án endurskinsmerkja.

Í 1. mgr. 15. gr. umferðarlaga nr. 77 frá 2019 kemur fram að ef ekki er fyrir hendi sérstakur gangstígur eða vegöxl má ganga eftir akbraut en að jafnaði skal gengið við vinstri vegbrún miðað við gönguátt. Með því að ganga á móti umferðinni í vegkanti á gangandi vegfarandi auðveldara með að greina aðkomandi farartæki og þá lýsa á móti til að vekja á sér athygli.

RNSA brýnir fyrir ökumönnum að nauðsynlegt er að draga úr aksturshraða í dimmu veðri og enn frekar þegar vegur er einnig blautur, til þess að tryggja nægilega sjónvegalegd þannig að ökumaður hafi möguleika á að bregðast við og stöðva ökutæki ef hætta skapast.
