Nr. 20-052 S 037 Guðrún Þorkelsdóttir SU 211***Skipverji slasast á hendi***

Lokaskýrsla afgangur á fundi 4. desember 2020 af Inga Tryggvasyni, Hilmari Snorrasyni, Pálma K. Jónssyni og Hirti Emilssyni

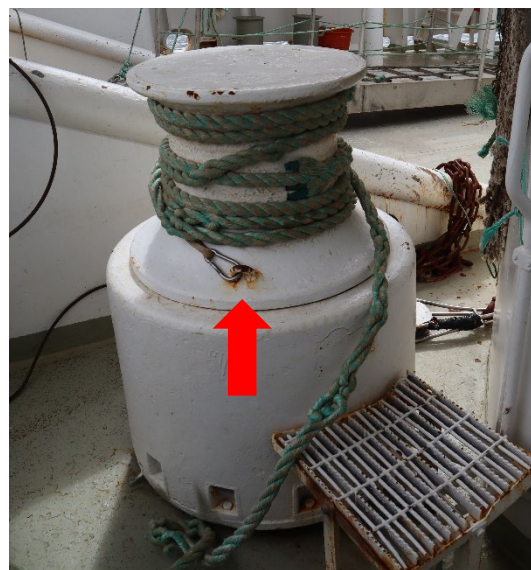
- að skipverjinn var að hnýta pelastikkhnút í auga á spilkopp (*sjá mynd 1*) og fingurinn var inn í miðjum hnútnum þegar híft var í nótaleggjarann;

*Mynd 1 Spilkoppurinn og slysstaður*

Nefndin bendir á að óheimilt er að nota spilkoppa við meðhöndlun veiðarfæra.

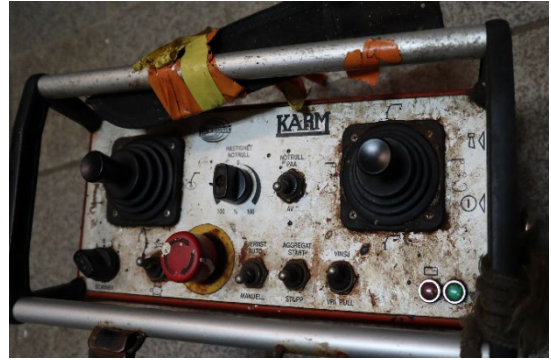
- að nótaleggjaranum var stjórnað með fjarstýringu sem einn skipverji var með framan á sér á þilfarinu;
- að stjórnandi nótaleggjarans hafði skömmu áður rétt hinum slasaða endann á stertinum og var að færa sig frá honum þegar hann rak sig í handfangið á fjarstýringunni;
- að fjarstýringin var af gerðinni Karm með neyðarstöðvunarrofa (*sjá mynd 2*);
- að fram kom að spilkoppurinn væri ekki notaður nema þegar sterturinn kæmi óklár upp þar sem nótaleggjarinn hafði ekki nóg afl;
- að engar merkingar voru á stjórnloka fyrir spilkopp sem sagði til um virkni hans (*sjá mynd 3*);
- að samkvæmt 7. reglu í reglugerð 122/2004 um öryggi fiskiskipa er óheimilt að nota koppa við meðhöndlun veiðarfæra.

Mynd 2 Fjarstýringin fyrir nótaleggjarann

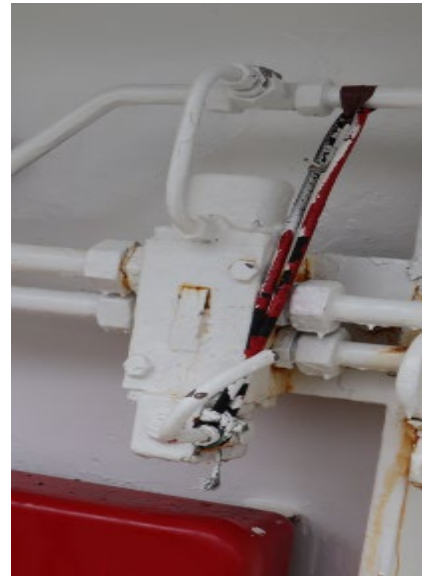
Mynd 3 Stjórnloki fyrir spilkopp
