Nr. 20-002 S 002 Helga María RE 1***Skipverji slasast á höfði***

Skipaskr.nr. 1868
IMO: 8709793
Smíðaður: Noregi 1988, stál
Útgerð: HB Grandi hf
Stærð: 883 brl. 1470 bt.
Mesta lengd: 56,86 m Skráð lengd: 54,4 m
Breidd: 12,6 m Dýpt: 7,7 m
Vél: Wärtsilä 2200 kW, 1988
Fjöldi skipverja: 15

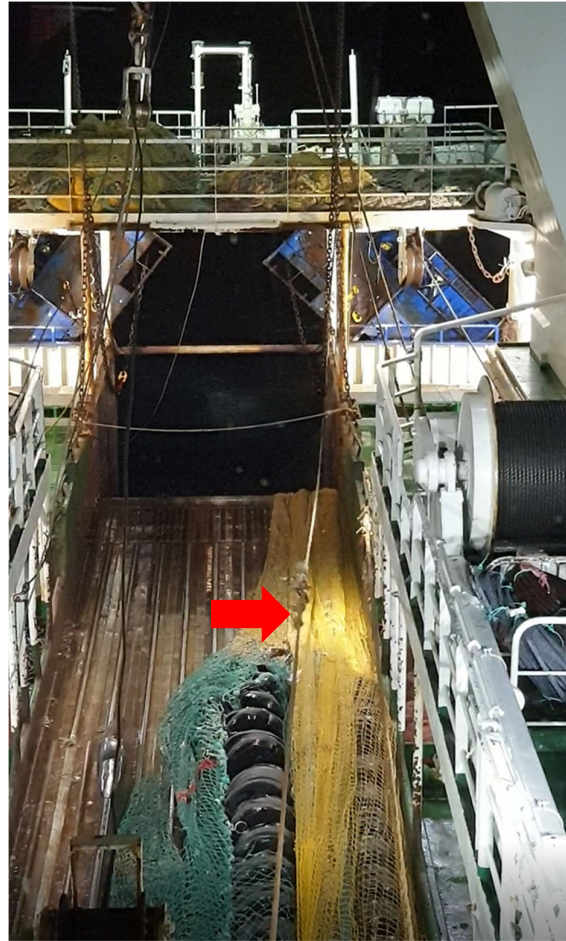
Rauða örin sýnir þar sem rússinn er undir átaki.

- að þetta verklag að nota rússa við að hífa pokann inn hefur verið tekið upp á mörgum skuttogurum. Í stað þess að láta skipverjana standa inn í rennunni og slá stroffum á belginn með nokkrum færslum. Rússinn er tekinn í hanafót og festur við öll leysin á pokanum og er svo einfaldur þar fyrir ofan. Hann er festur aftast á lengjuna þar sem gilsinn frá flottromlunni er festur við hann þegar verið er að taka trollið. Loks er pokinn hífður inn á þilfarið með rússann undir miklu átaki;
- að sögn slasaða var rússinn stjórnborðsmegin á tromlunni en ekki bakborðsmegin eins og venja var. Þannig að hann slóst upp en ekki frá slasaða þegar það tók í hann;
- að slasaði var með öryggishjál.

Orsök slyssins var sú að rússinn var flæktur utan um pokann og því minni slaki á honum en átti að vera.
