Skýrsla um banaslys í umferðinni

Mál nr.: **2020-075U011**

Staðsetning: **Norðausturvegur**

Atvik: **Útafakstur**

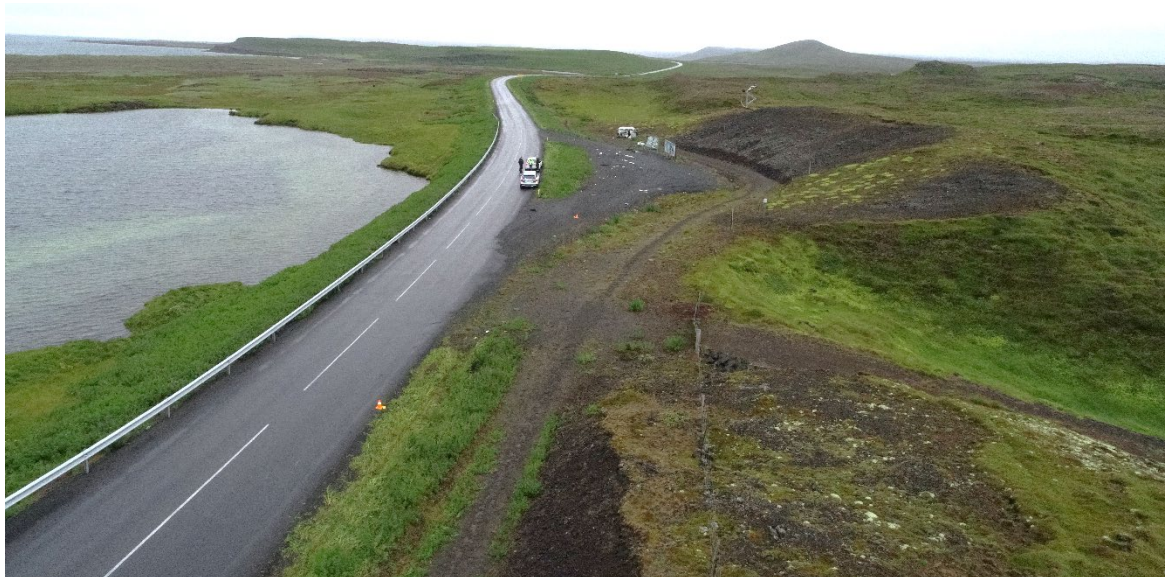
Að kvöldi 23. júlí 2020 var Mitsubishi Outlander fólksbifreið ekið á ofsahraða norður Norðausturveg. Rétt sunnan við vegamótin við Hófaskarðsleið missti ökumaðurinn stjórn á bifreiðinni í mjúkri vinstri beygju með þeim afleiðingum að bifreiðin fór út af veginum hægra megin og valt nokkrar veltur. Ökumaðurinn, sem var einn í bifreiðinni, var ekki spenntur í öryggisbelti og kastaðist hann út úr bifreiðinni. Hann lést af völdum áverka sem af slysinu hlutust.

Mynd 1: Mynd af slysavettvangi tekin í akstursátt bifreiðarinnar.

Leyfður hámarkshraði á vettvangi er 90 km/klst við bestu aðstæður. Þaðan sem ummerki voru um að bifreiðin hafi fyrst farið með hjólin hægra megin út fyrir slitlag vegarins og að þeim stað þar sem hún stöðvaðist voru um 163 metrar. Á þeirri vegalengd valt bifreiðin samtals 71 metra. Hraðaútreikningur RNA byggði m.a. á upptöku úr bílamyndavél, sem í bifreiðinni var, bendir til þess að ökuhraði hennar hafi verið meiri en 160 km/klst rétt fyrir slysið.

Á slysstað er vegurinn 7 metra breiður, auk 0,5 metra vegaxla sitt hvoru megin, með bundnu slitlagi og liggur í mjúkri vinstri beygju fyrir umferð á norðurleið. Ein akrein er fyrir hvora akstursátt, miðlína var óbrotin fyrir umferð í suður en hálfbrotin fyrir umferð í norður. Engar kantlínur voru á veginum. Veður var þungbúið og rigning. Vegyfirborðið var blautt.
