**Nr. 19-148 S 088 Steinunn / Grettir sterki*****Hvolfir í drætti*****Steinunn**

**Atvikalýsing:**

Þann 30. september 2019 var dráttarbáturinn Grettir sterki með prammann Steinunni í drætti á Faxaflóa. Veður: SA 3-4 m/s.

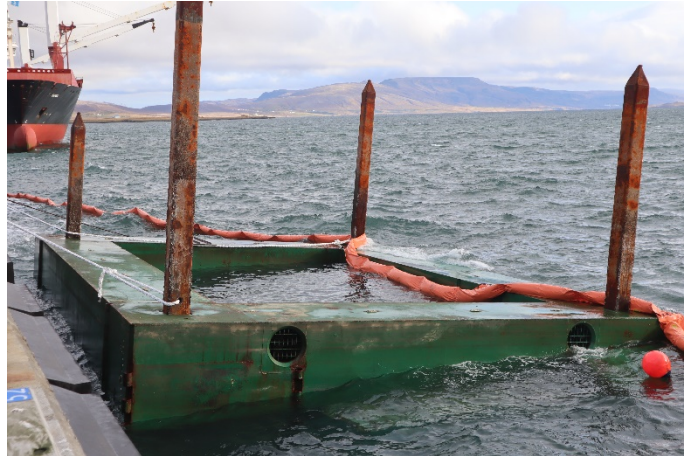
Mynd 4 Steinunn á hvolfi við bryggju á Grundartanga

- að það voru starfsmenn HT sem gerðu Steinunni sjóklára fyrir ferðina og gáfu tilmæli um að siglingahraði yrði ekki meiri en 4 hnútar;
- að samkvæmt upplýsingum frá kafara sem kom að vinnu við Steinunni á hvolfi þyrfti að dæla sjó úr tveimur hólfum hennar. Eins og sjá má á mynd nr. 4 er nokkur halli á Steinunni við bryggju á Grundartanga sem væntanlega var vegna

austurs í tönkum. Kafarinn taldi hins vegar austurinn sennilega hafa komist í tankana þegar pramminn stóð upp á endann þegar verið var að rétta hann af;

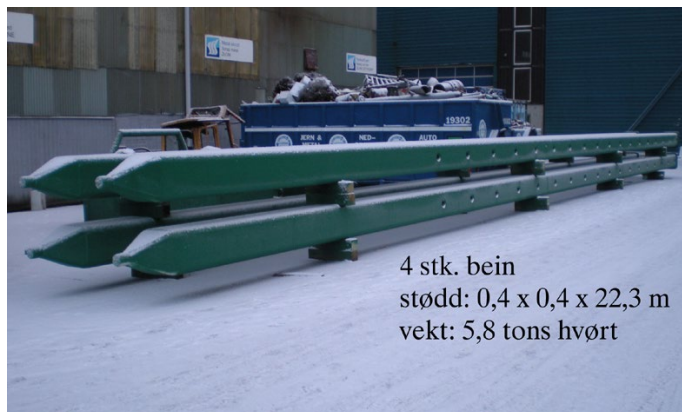
Mynd 6 Fætur Steinunnar og mál þeirra

- að skv. upplýsingum frá HT var burðargeta Steinunnar u.þ.b. 200 tonn;
- að hver fótur vó 5,8 t eða samtals 23,2 t. Stærð þeirra að öðru leyti var: 0,4 x 0,4 x 22,3 m eins og sjá má á mynd 6;

4 stk. bein  
stødd: 0,4 x 0,4 x 22,3 m  
vekt: 5,8 tons hvørt

- að skv. upplýsingum frá HT stóðu fæturnir um 6-7 m niður undan prammanum og þ.a.l. um 13 m upp frá þilfari hans. Miðað við það var þyngd hvers fótar frá þilfari um 3,25 t eða um 13 t samtals;
