## Skýrsla um banaslys í umferðinni

Mál nr.: **2021-006U003**

Staðsetning: **Gangstígur milli Seljaskóga og Engjasels**

Atvik: **Hjólreiðamaður féll af reiðhjóli**

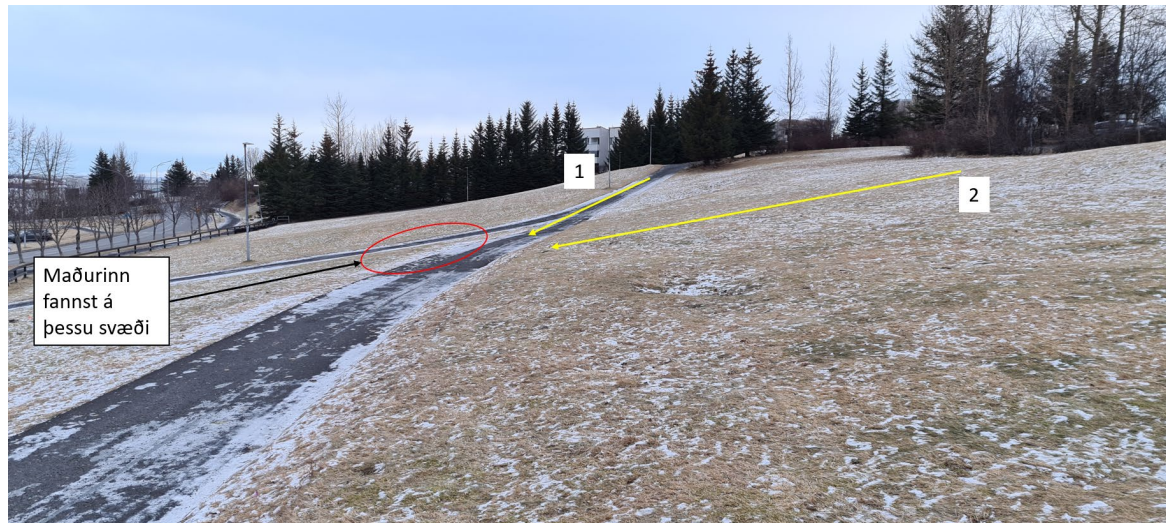
**Mynd 1: Ljósmynd af slysavettvangi tekin í norðurátt. Stígurinn frá Engjaseli er merktur nr. 1. Önnur möguleg leið reiðhjólamannsins niður brekkuna er merkt nr. 2. Myndin var tekin nokkrum dögum eftir slysið.**

Engin vitni voru að slysinu en líklegt er að maðurinn hafði annað hvort verið á leið frá Engjaseli eftir stíg sem er merktur nr. 1 á mynd 1 eða á leið niður grasbrekkuna (merkt nr. 2 á myndinni). Slakki er í grasbrekkunni rétt fyrir ofan stíginn og er hugsanlegt að hann hafi misst jafnvægið þar á reiðhjólinu og fallið af því. Hálka á stígnum gæti líka hafa átt þátt í slysinu. Stígurinn var háll en sandaður, hálka var í köntum. Hjólið bar þess merki að hafa orðið fyrir álagi, eða höggi þegar slysið varð.
