LOKAÐ MEÐ BÓKUN

Málnr.: **21-003F002**

Staður: **Seltjörn við Grindavíkurfleggjara**

Lýsing: **Féll niður í vök**

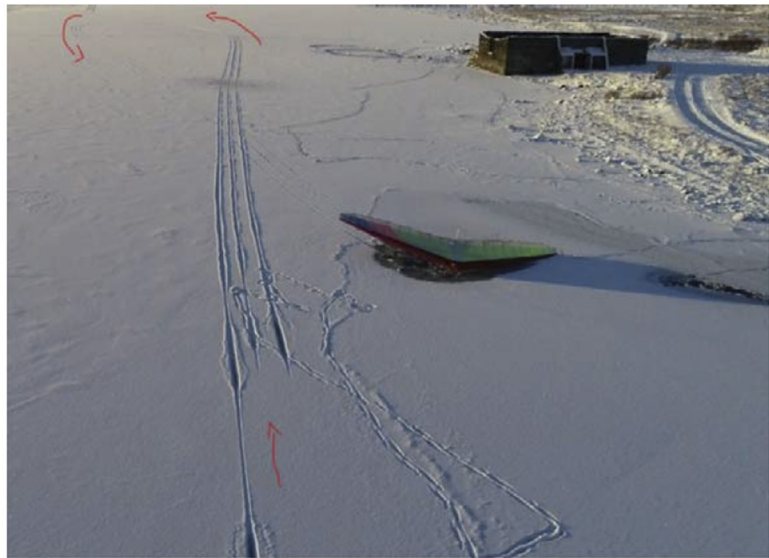
Mynd 1: Rauðu örvarnar sýna stefnu landingar og för eftir akstur ásamt vélknúna svifdrekanum í vökinni

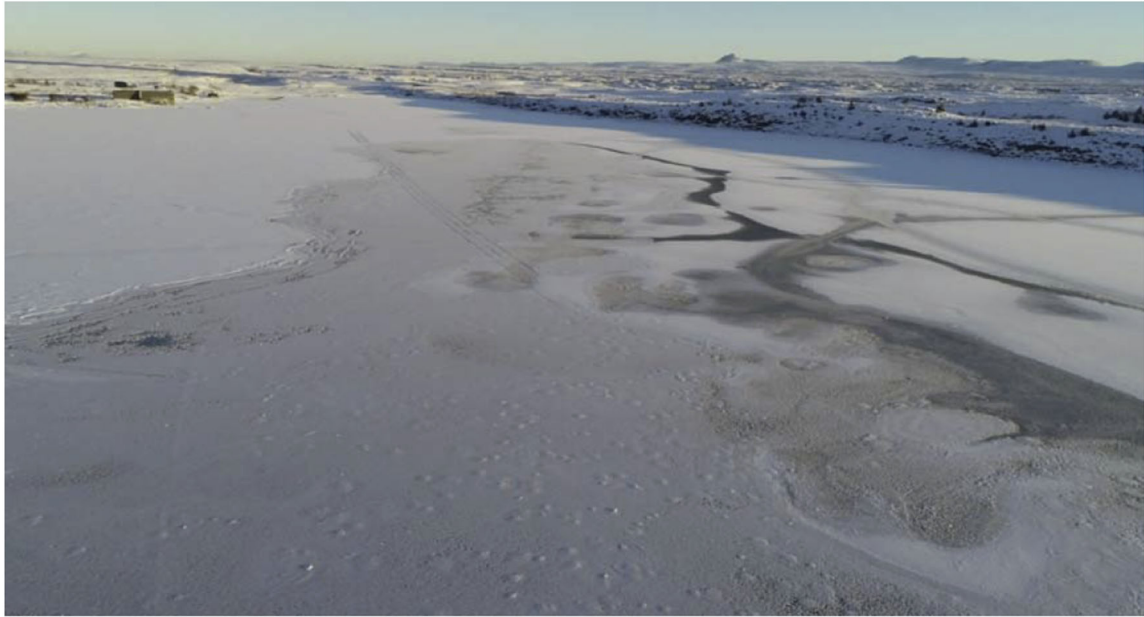
Af fyrri reynslu flugmannsins hafði hann ekki orðið var við vök á þessum stað áður og áttaði sig ekki því ekki á henni. Við vettvangsrannsókn mátti sjá að víða á vatninu voru staðir sem mögulega voru ekki heppilegir til lendingar eða aksturs vélknúinna svifdreka.

Mynd 2: För eftir TF-166

Á mynd 2 má meðal annars sjá að fleiri vakir voru í ísnum og hvetur RNSA flugmenn til þess að skoða landingarstaði vel úr lofti áður en ákvörðun er tekin um að notast við þá.
