### Skýrsla um banaslys í umferðinni

Mál nr.: **2021-016U005**

Staðsetning: **Gatnamót Kaupþúns og Urriðaholtsstrætis**

Atvik: **Gangandi vegfarandi gekk í veg fyrir bifreið**

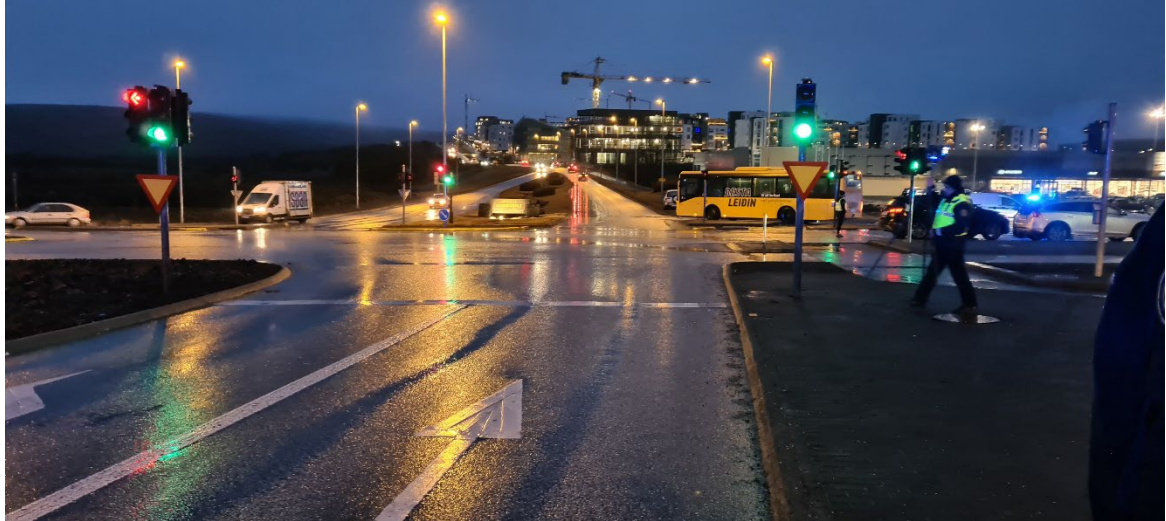
**Mynd 1:** Mynd tekin í akstursátt bifreiðarinnar. Rautt ljós logar fyrir vinstri beygju og grænt fyrir akreinina yfir gatnamótin.

Staða umferðarljósanna var samkvæmt vitnum eins og sést á mynd 1. Ökumaður, sem var á vinstri beygjuakreininni, stöðvaði við stöðvunarlínuna á rauðu beygjuljósi. Hann sá hvar maðurinn stóð á eyju hægra megin við akreinarnar. Vegfarandinn var með endurskinsborða á yfirhöfn. Þessi ökumaður telur að vegfarandinn hafi séð sig stöðva á rauðu ljósi rétt áður en hann steig inn á akbrautina í veg fyrir Suzuki bifreiðina sem ók á hægri akreininni. Að hans sögn hafði vegfarandinn tekið tvö skref inn á götuna þegar hann varð fyrir bifreiðinni.

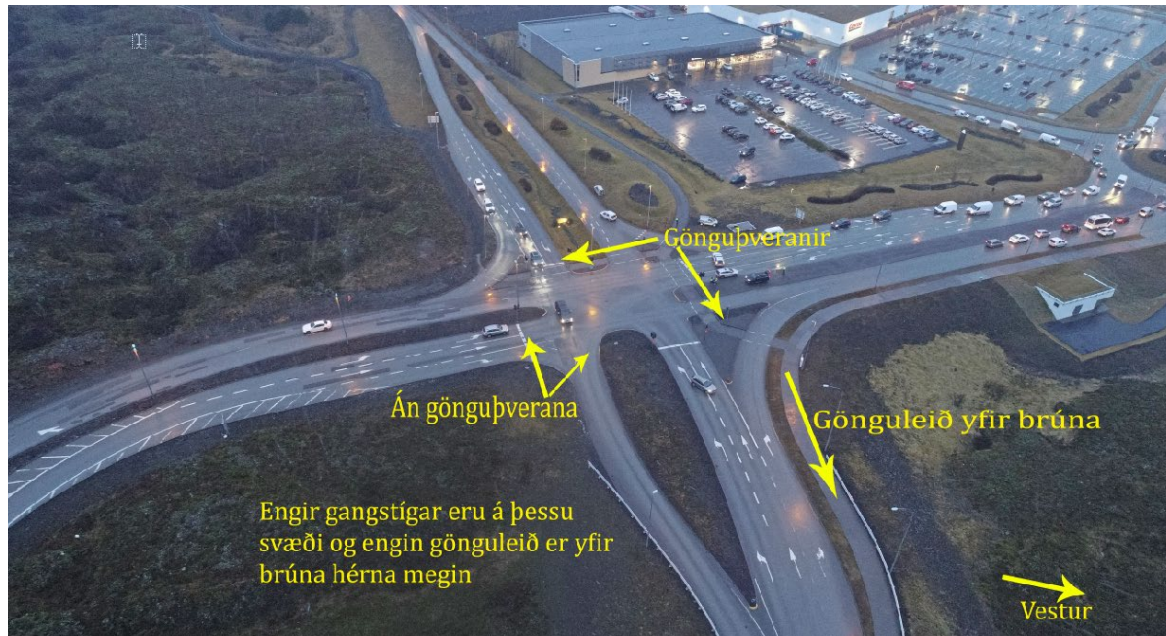
Þar sem slysið varð er hvorki merkt göngubverun né eru þar umferðarljós fyrir gangandi vegfarendur. Gangstígur er eingöngu öðru megin yfir brúna sem liggur yfir Reykjanesbraut og er hönnun gatnamótanna þannig að umferð gangandi vegfarenda er ætlað að vera vestan við Urriðaholtsstræti á brú yfir Reykjanesbraut, sjá mynd 3.

Mynd 3: Loftmynd af gatnamótunum, horft eftir Urriðaholtsstræti til suðausturs.

Engin skilti eða merki voru á þessum gatnamótum með leiðsögn fyrir umferð gangandi vegfarenda og getur því reynst erfitt fyrir gangandi vegfarendur að rata rétta leið um gatnamótin. Hinn látni var á leið frá verslunarhverfinu við Kauptún og yfir í Flatahverfið í Garðabæ. Til þess að komast þá leið gangandi þarf að þvera Reykjanesbrautina á brúnni og halda þaðan áfram yfir í Flatahverfið.

Rannsóknarnefnd samgönguslysa beinir þeirri tillögu til veghaldara að framkvæma öryggisúttekt á slysstað og vinna að úrbótum til að auka umferðaröryggi við gatnamótin.

Þessi gatnamót eru flókin og erfið fyrir gangandi vegfarendur. Akreinar eru margar, umferð bifreiða mikil og stutt á milli aðliggjandi gatnamóta. Leiðin fyrir gangandi vegfarendur og aðra sem ferðast eftir gangstígunum er flókin og litlar leiðbeiningar eru veittar um þá leið sem þeim er ætlað að fara. Rannsóknarnefnd samgönguslysa beinir því þeirri tillögu til veghaldara að framkvæma öryggisúttekt á slysstað og vinna að úrbótum til að auka umferðaröryggi við gatnamótin.

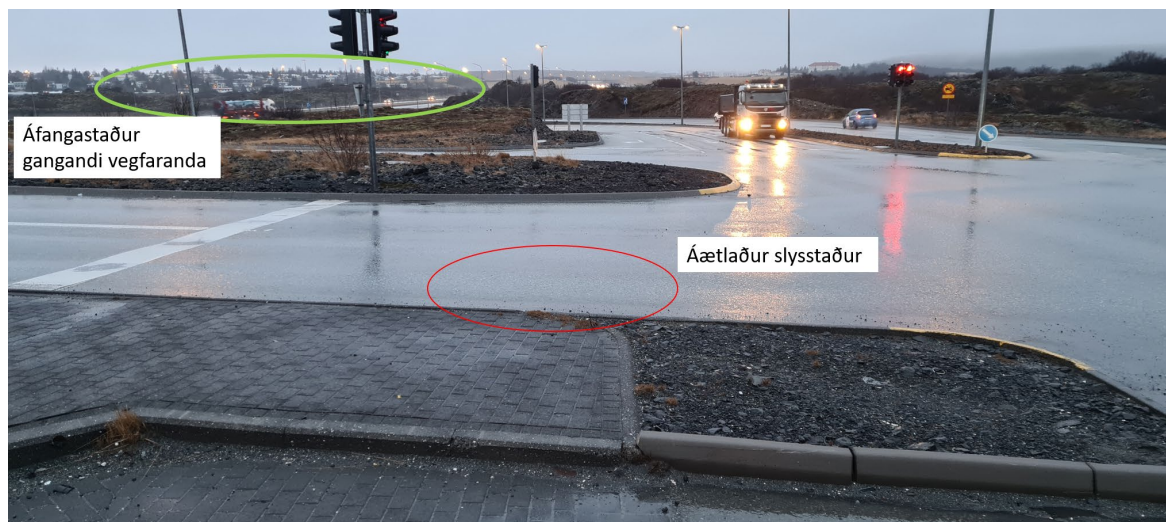
Mynd 4: Séð í gönguátt gangandi vegfaranda.

Á mynd 4 sést útsýn í gönguátt hins látna til áfangastaðar. Leið hins látna var ekki ætluð gönguleið, en miðað við hvar hann var staddur þegar slysið varð kann ljósastjórnun umferðarinnar að hafa haft áhrif á ákvörðun hans að stíga út á akbrautina, þ.e. að bifreið á fjærakreininni hafði stöðvað á rauðu beygjuljósi.
