Nr. 22-002 S 001 Erling KE 140***Eldur í íbúðum***

Skipaskr.nr. 233
Útgerð: Saltver ehf.
Smiðaður: Noregur, 1964, stál.
Stærð: 366,53 BT.
Mesta lengd: 40,09 m *Skráð lengd:* 36,95 m
Breidd: 7,20 m *Dýpt:* 6,05 m
Vél: Deutz, 735 kW, 1982.
Fjöldi skipverja: 0

Lokaskýrsla 4.apríl afgreidd 2022 af Geirþrúði Alfreðsdóttur, Inga Tryggvasyni, Hilmari Snorrasyni, Hirti Emilssyni og Pálma Jónssyni.

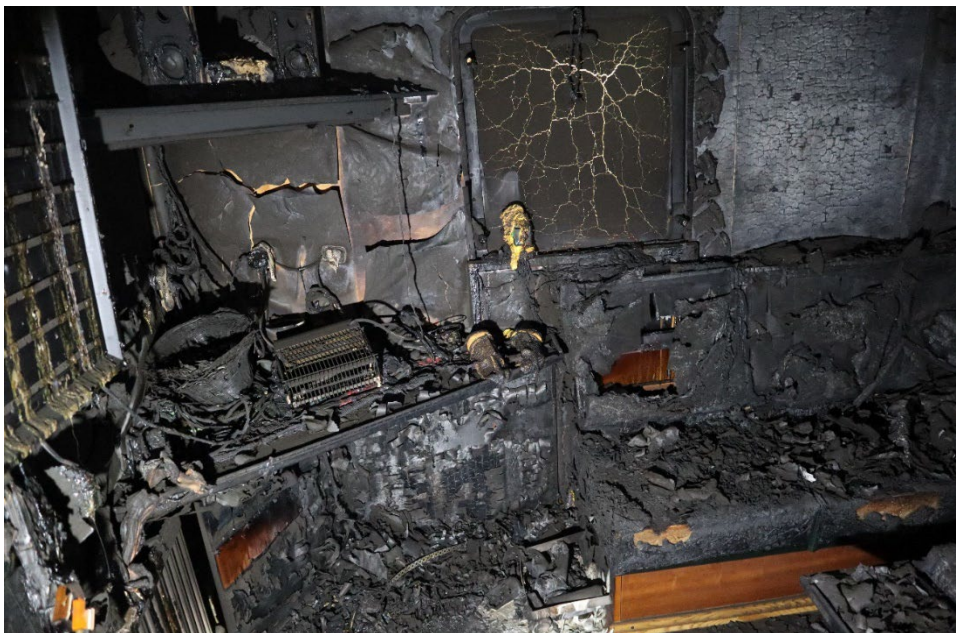
Þegar skipverjar mættu til skips að morgni 2. janúar var brunaviðvörðunarkerfið í gangi og í ljós kom að eldur hafði komið upp í setustofu áhafnar. Miklar skemmdir voru á henni eftir eldinn og sótt út um allar íbúðir. Íbúðirnar höfðu verið lokaðar og eldurinn að líkindum kafnað sökum súrefnisskorts. Innanstokksbúnaður orðinn kaldur.

Mynd 1 Setustofan þar sem eldsupptökin voru

- Eldsupptök voru í setstofu skipverja undir borði sem var í afturhorni bakborðsmegin.
- Undir borðinu var AIS staðsetningarbúnaður fyrir netabaujur í hleðslu, rafmagnsdrifinn flugnabani var festur upp fyrir ofan borðið og útvarptæki var á hillu þar fyrir ofan. Allur þessi búnaður hafði verið í sambandi við rafmagn.

Eldsupptök voru í /eða við hleðslu AIS staðsetningarbúnaðar í afturhorni setustofunnar.

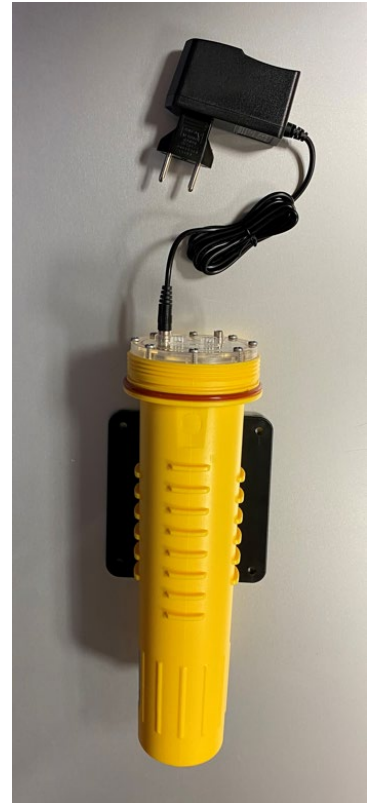
- Netabaujurnar voru settar í hleðslu á miðviku- eða fimmtudeginum.
- AIS staðsetningarbúnaðurinn var af gerðinni ONWA model: KS-33NT og höfðu síðast verið í hleðslu í apríl.

- Staðsetningarbúnaðurinn var tengdur í tvö fjöltengi sem voru með on/off rofum. Rofarnir voru notaðir til að ræsa og slökkva á hleðslunni.
- Tíu hleðslutæði fyrir tækin voru til staðar undir borðinu og staðsetningartækin voru í þeim öllum en ekki lá fyrir hvað mörg þeirra voru í sambandi við fjöltengin.

- Á hverju tæki var hleðslutæki (*sjá mynd 2*) sem var merkt AC/DC Input:100–240V 50/60Hz Output:13,2V-1000mA.

Mynd 2 ONWA netabauju staðsetningarbúnaður með hleðslutæki

Nefndin telur að til að auka öryggi skipverja eigi ekki að vera með búnað sem tilheyrir veiðifærum í hleðslu inn í vistaverum.
