Nr. 22 105 S 066 Runólfur SH 135***Bilun í gír aðalvélar***

Skipaskr.nr. 2744
IMO 9394313
Útgerð: Guðmundur Runólfsson hf.
Smíðaður: Noregi, 2007, stál.
Stærð: 485,67 BT
Mesta lengd: 28,94 m. Skráð lengd: 25,69 m.
Breidd: 10,39 m. Dýpt: 6,59 m.
Vél: YANMAR, 2006, 514 kW.
Fjöldi skipverja: 10

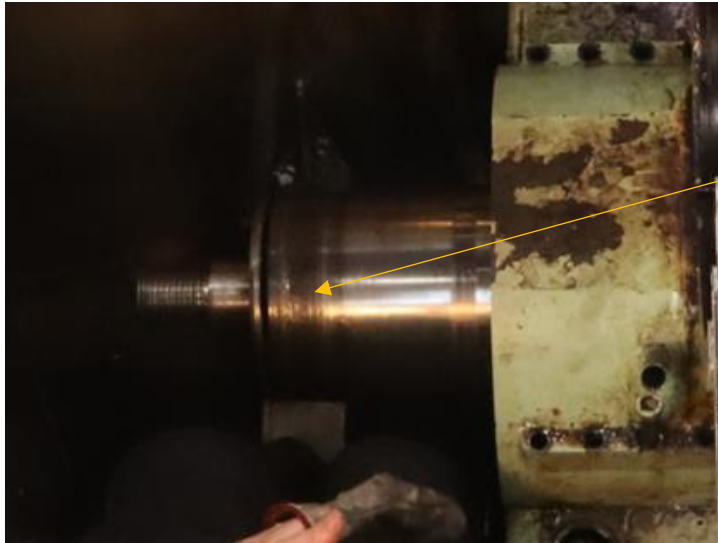
Mynd 1

- Gírinn var danskur af gerðinni MEKANORD 450 HS-PTO19-1.
- Keyrslutími á gírnum voru rúmlega 84.000 klst. Upptektartími á gír af þessari gerð er í kringum 100.000 klst.
- Við sundurtekt og skoðun á gírnum kom í ljós að öxullinn og hulsan sem var á skrúfuöxlinum voru gengin í sundur og bæði illa rifin.
- Hulsan, sem var tengd við skrúfuöxul skipsins, var þrykkt (krumpuð) á öxul gírsins undir miklum þrýstingi. Þessi samsetning gaf sig og olli því að skrúfuöxullinn aftengdist gír vélarinnar.
- Samkvæmt samtali við viðhaldsstjóra hjá MD vélum hafði hann komið að upptekt þriggja samskonar gíra sem gáfu sig eftir 60-70.000 tíma.

Öxull hefur rifið sig við hulsu og yfirhitnað vegna þess
