Mál nr. 22-108-S-067 Sighvatur GK 57.

Lýsing: Banaslys skipverji fellur útbyrðis.

Banaslys - Skipverji fellur útbyrðis

Skipaskr.nr. 1416
Útgerð: Vísir hf.
Smíðaður: Noregur 1975, stál
Stærð: 718 BT.
Mesta lengd: 48,87 m Skráð lengd: 44,52 m
Breidd: 8,20 m Dýpt: 4,16 m
Vél: Caterpillar 736 kW, 2017.
Fjöldi skipverja: 14

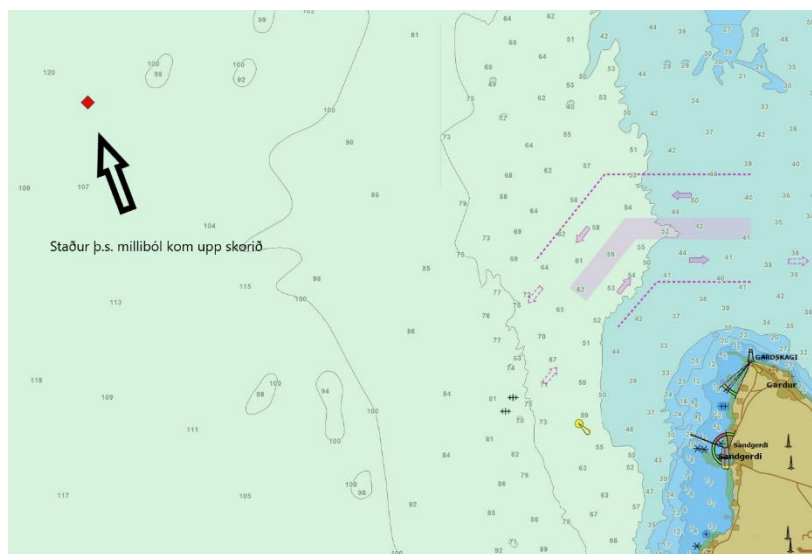
Mynd 1

Skipverji sem var við að kasta út færi og baujum í millibóli féll úrbyrðis en um 30 mínútur liðu áður en aðrir skipverjar gerðu sér grein fyrir að eitthvað hefði komið fyrir skipverjann. Álitid var að skipverjinn hefði líklega fallið útbyrðis á stað 64°12,3'N og 023°24,7'V (Sjá Mynd 1).

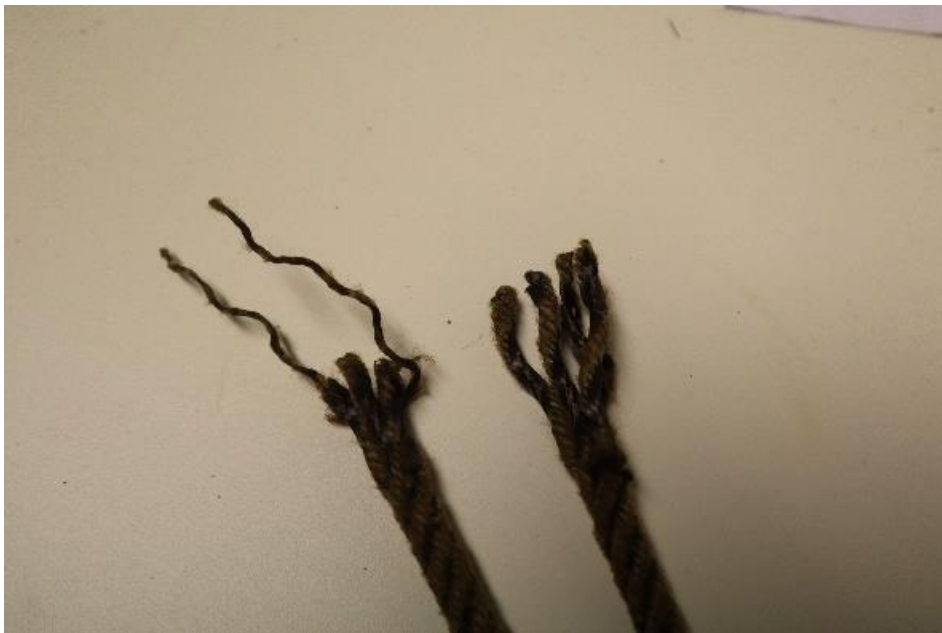
- Áhöfnin var öll sett á útkikk meðan skipið sigldi meðfram lögninni.
- Sett var út slæða og endinn með skorna færinu dreginn um borð.
- Endinn kom upp skorinn(sjá Mynd 4).

Mynd 4 færið sem kom upp skorið

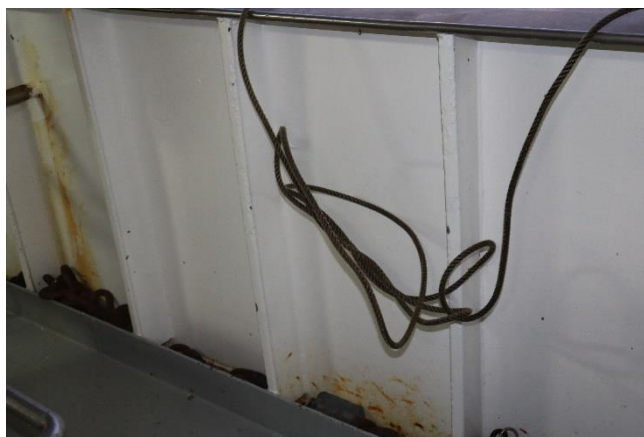
- Önnur splæs voru mun fjær skurðarstað og ólíklegt að þau hafi geta orsakað flækju.
- Rannsakendur fóru um borð í Sighvat þegar hann var í höfn og starfsmaður útgerðarinnar kom fyrir færi eins og gert var þegar skipið var að veiðum (sjá mynd 8)

Mynd 8 færi komið fyrir eins og venja er

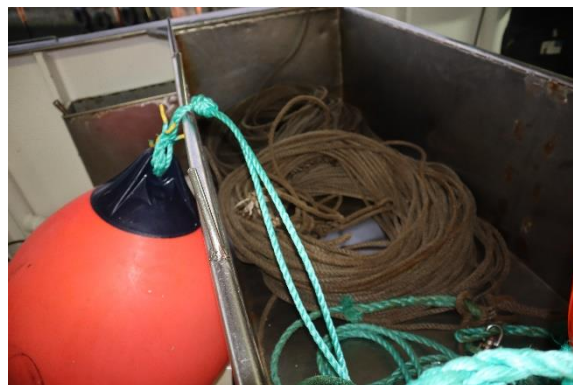
Mynd 9

- Það verklag er haft á skipinu að færi er ekki kastað í sjóinn þegar milliból er látið fara heldur er það látið dragast út. Skýringin á því er að skrúfuvatn skipsins á það til að flækja færin.
- Færum, belgjum og staðsetningarbauju var komið fyrir eins og myndin sýnir (sjá mynd 9).

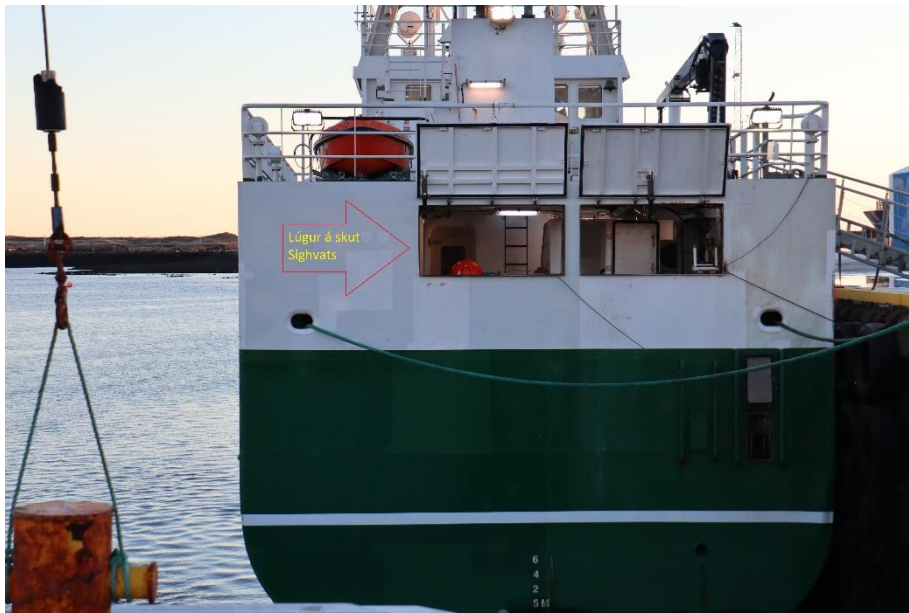
Mynd 10

- Færið rann út um lúgu að aftan (sjá Mynd 10)

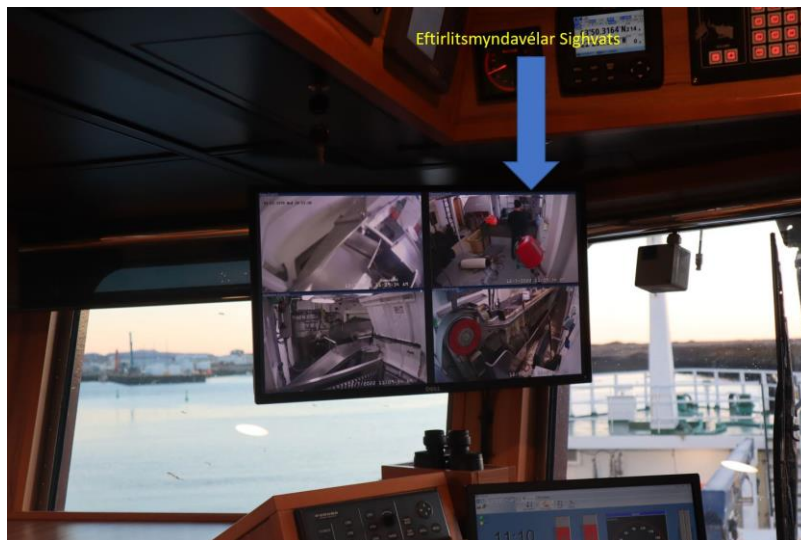
- Um borð í skipinu eru eftirlitsmyndavélar og sýnir ein þeirra færarámið. Myndavélar sýna alltaf það svæði sem þær dekka (sjá mynd 11).

Mynd 11 eftirlitsmyndavélar um borð í Sighvati GK 57

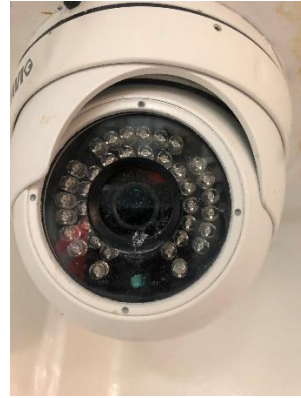
Mynd 12

- Myndavélarnar eru með upptökubúnaði sem virkjast við hreyfingu. Búnaðurinn var hins vegar á verksmiðjustillingum (default) sem nam illa hreyfingu og vistaði ekki allt sem myndavélin nam.
- Myndavélin í færarárýminu er af gerðinni ZAVIO (sjá mynd 12).
- Skipið hafði misst línu veiðiferðina á undan og lagði línuna þetta skipti meðfram henni til þess að nýta tímann og slæða línubútin upp sem hafði tapast.
- Skipstjórinn var að beygja skipinu og setja út stefnur fyrir þá aðgerð og var hann því ekki stöðugt að horfa á skjáinn fyrir eftirlitsmyndavélarnar.
- Öryggishandbók var gerð fyrir skipið í mars 2022 og sett um borð í skipið í júní sama ár.

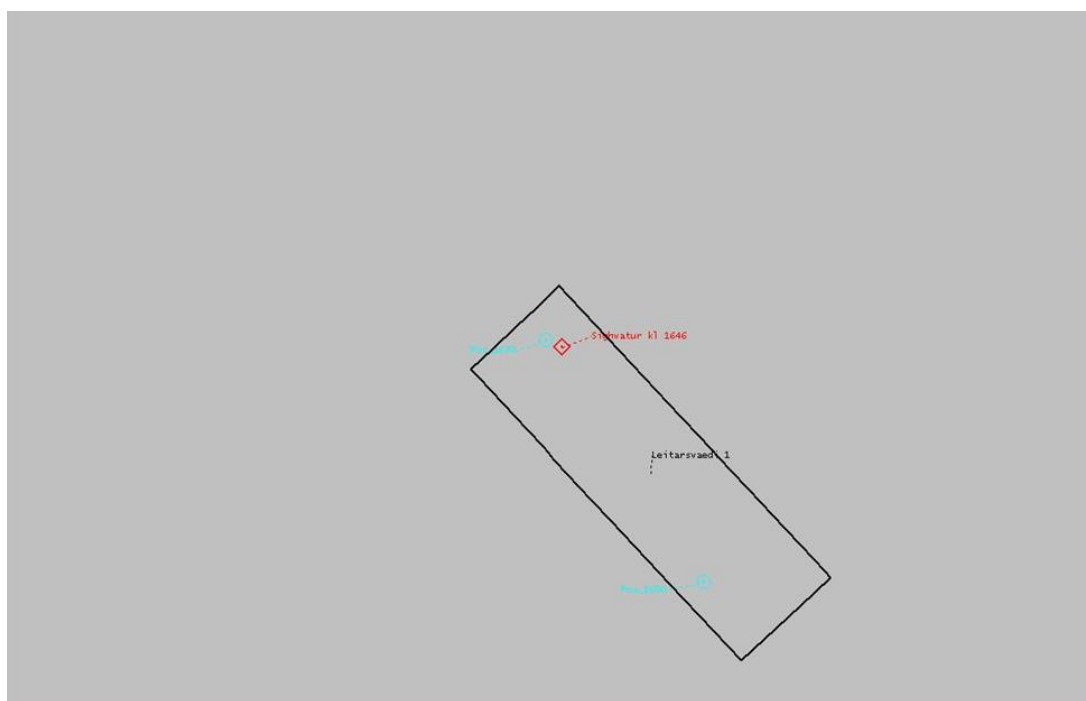
Kap VE 4 var nálægur og kl. 17:19 var skipstjóri hans beðinn um að taka að sér vettvangsstjórn þar til varðskip kæmi á vettvang. Kap VE var stærsta skipið á vettvangi. Tilnefning vettvangsstjóra var tilkynnt bátum og skipum á svæðinu á rás 16 og þau beðin um að tilkynna sig til vettvangsstjóra. Það lá ekki fyrir í upphafi leitar hvar skipverjann hafði tekið útbyrðis og var leitarsvæði ákveðið af LHG út frá ferli Sighvats milli kl. 16:00 og 16:30. (Leitarsvæði 1).

Leitarsvæði 1. Rauði punkturinn er staður Sighvats GK kl 1646 og á þessum tíma var skipið byrjað leit. Ljósbláu punktarnir eru tími og staður Sighvats GK kl 1600 og 1630. Norðvesturfall var á þessum tíma og hægur vindur og yfirborðsrek því líklegt til norðvesturs.

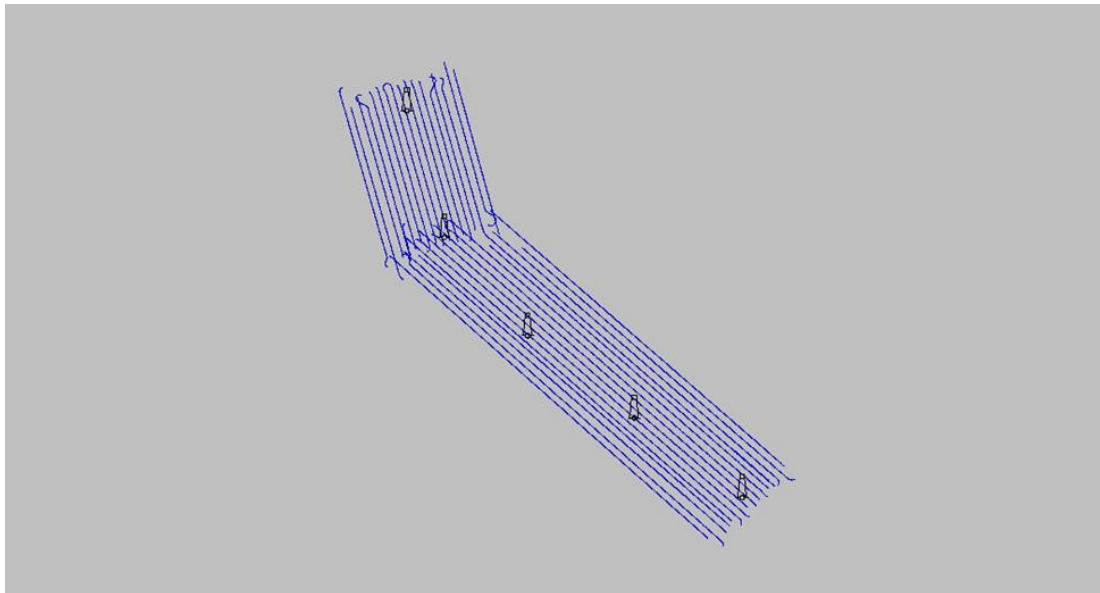
Upp úr hádegi var gerð könnunarmæling með kabátinum á fyrirhuguðu leitarsvæði til að athuga botnlag svo betur væri unnt að skipuleggja siglingu kabátsins við botninn. Við skönnun hafsbotsins notar kabáturinn svokallaða hliðarhljóðsjá (Side Scan Sonar) en að auki eru fjölgeislarmælir og myndavél til að ná upplýsingum beint undir kabátinum.

Skönnun með Gavia kafbátnum hófst um kl 16 en eftir um 2,5 klst. kom upp bilun í kafbátnum. Þegar hún hafði verið greind var þyrta send með varahlut út í varðskipið og laust eftir miðnætti hóf Gavia skönnun að nýju. Undir morgun þurfti að skipta um rafhlöður og hélt þá Gavia áfram og var skönnun lokið upp úr kl. 10 á miðvikudagsmorgni þann 7. desember. Hélt varðskipið þá til hafnar í Reykjavík.

Ferlar Gavia kafbátsins. Sett hafði verið upp svæði sem var um 1800 metra langt og um 500 metra breitt. Eftir könnun á hafsbotni og þá nýjar forsendur við skipulagningu var skannað svæði sem var um 2000 metra langt og um 400 metra breitt. Merkin á myndinni er staðsetning Sighvats með 2ja mínútna millibili frá kl. 1602 til kl. 1610.
