Nr. 23-011 S 008 Pálína Þórunn GK 49**Vélarbilun**

Skipaskr.nr. 2449
IMO; 9226475
Smíðaður: Kína 2001, stál
Útgerð: Nesfiskur ehf.
Stærð: 327 BT.
Mesta lengd: 28,62 m Skráð lengd: 26,04 m
Breidd: 9,17 m Dýpt: 6,05 m
Vél: Caterpillar 448 kW, 2000
Fjöldi skipverja: 12

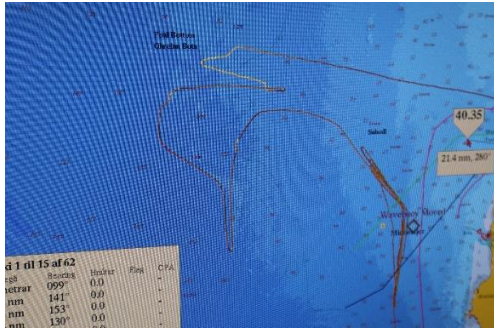
Mynd 1

Mikill reykur gaus upp og var þegar haft samband við Landhelgisgæsluna vegna hugsanlegs elds í vélarúmi. Yfirvélstjóri, sem staddur var við hífingar í brú, fór niður í vélarrúm og sá reyk koma frá girnum. Fór hann aftur upp í brú og tók á sig reykköfunartæki. Í framhaldi fór hann aftur niður í vélarúmið og gekk úr skugga um að ekki var um eld að ræða. Vélavörður beið með reykköfunartæki í stakkageymslunni og setti þau á sig þegar honum var farið að lengja eftir yfirvélstjóranum. Ekki kom þó til þess að hann færi niður. Eftir að yfirvélstjórinn kom upp aftur var aðstoð Landhelgisgæslunnar afturkölluð. Sigurfari GK var fenginn til að draga Pálínu í land en skipið átti eina og hálfu klukkustunda siglingu til Pálínu. Komu skipin til hafnar kl. 04:30.

Orsök atviksins var að gír bilaði eftir að veiðarfærið fór í skrúfunu.
