Málnr.: 2023-025-S-013 Grímsnes GK 555

Dags: 25. apríl 2023

Staður: Njarðvíkurhöfn

Lýsing: Eldsvoði, einn maður ferst og tveir slasast þar af annar alvarlega

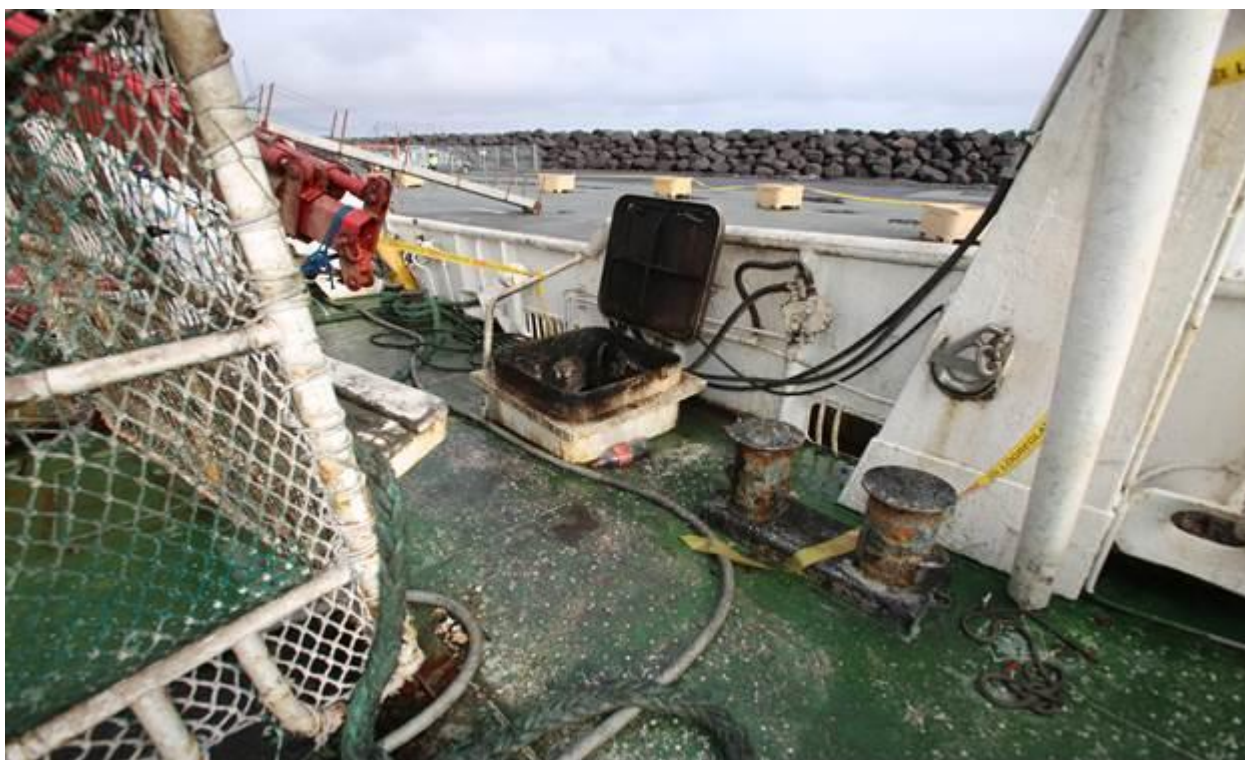
Mannop úr skutrými upp á bátapílfar

- Skipverjinn fór upp á efraþilfar til að ná andanum og fór aftur niður en náði ekki til mannsins sem var niðri.
- Hann komst aftur upp á efraþilfar þar sem hann lagðist niður til að vera undir reyknum og bankaði í dekkið til að reyna að leiðbeina manninum. Þar fundu reykkafarar hann meðvitundarlausan. Mynd 5.

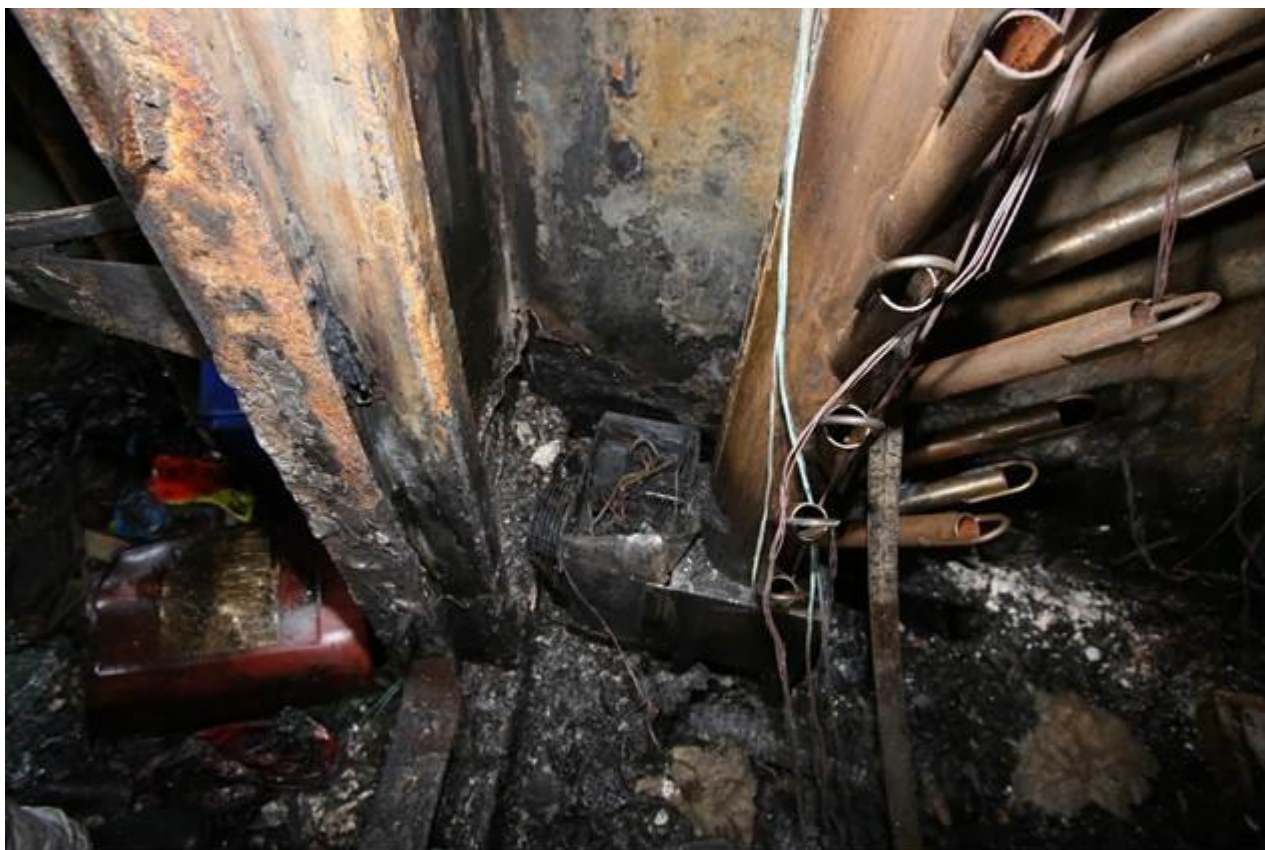
Mynd 8.

Vetlingapurkari og búnaður honum tengdur.

- Eldsupptök reyndust vera í stakkageymslu og var talið að kviknað hafi út frá vettlingaþurrkara. Myndir 7, 8, 9 og 10.

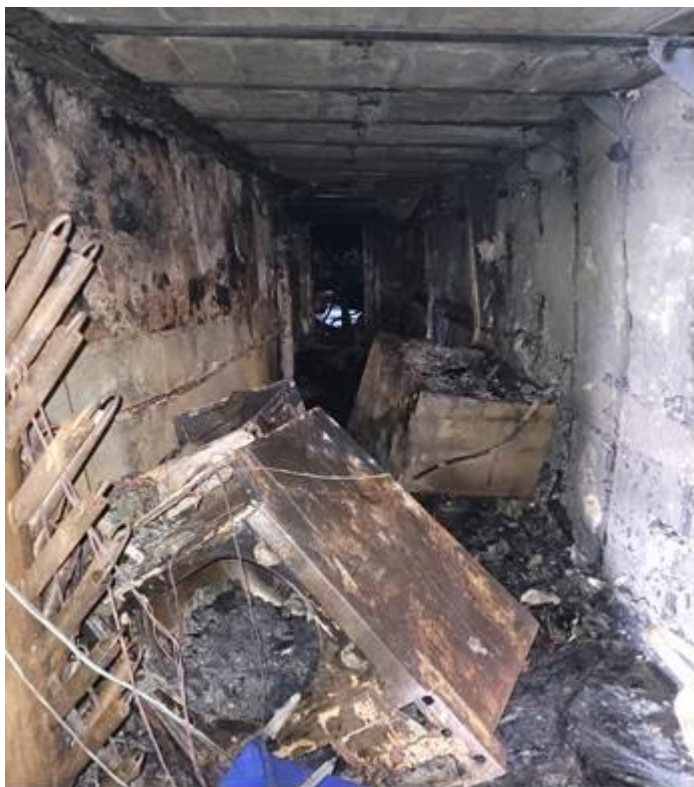
Mynd 9. Séð frá hurð út í skutrymi stjórnborðsmegin og fram eftir stakkagangi.  
Vettlingaþurrkari og þvottavél framar.

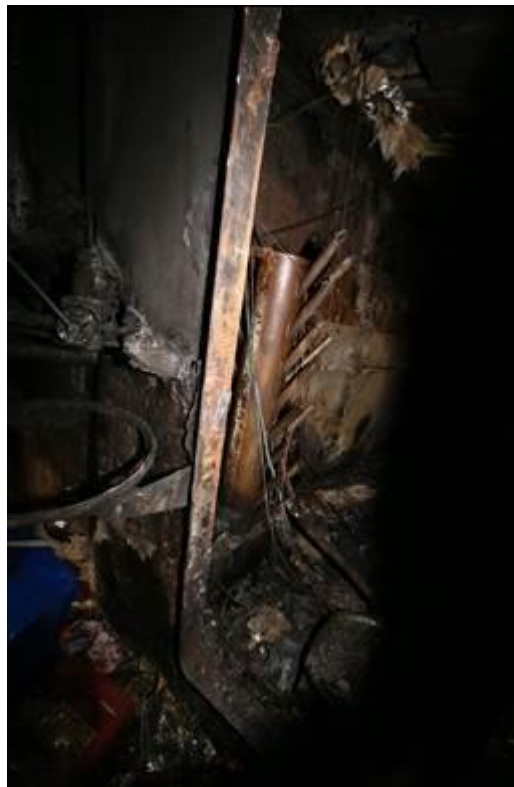
Mynd 10. Séð innan úr skutrymi. Vettlingaþurrkari.

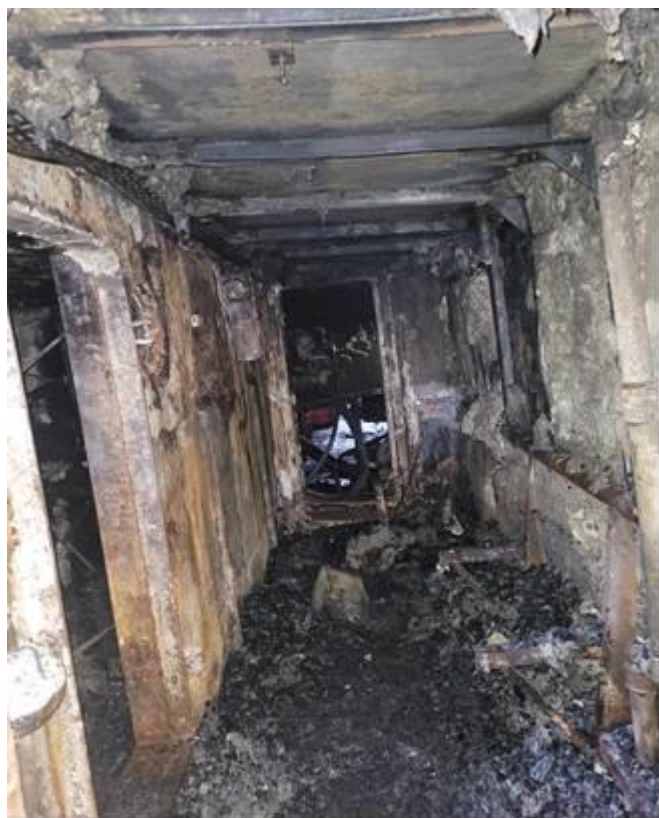
Mynd 11. Séð fram eftir stakkagangi stjórnborðs megin í átt að millidekki.

Hurð inn á gang vinstra megin

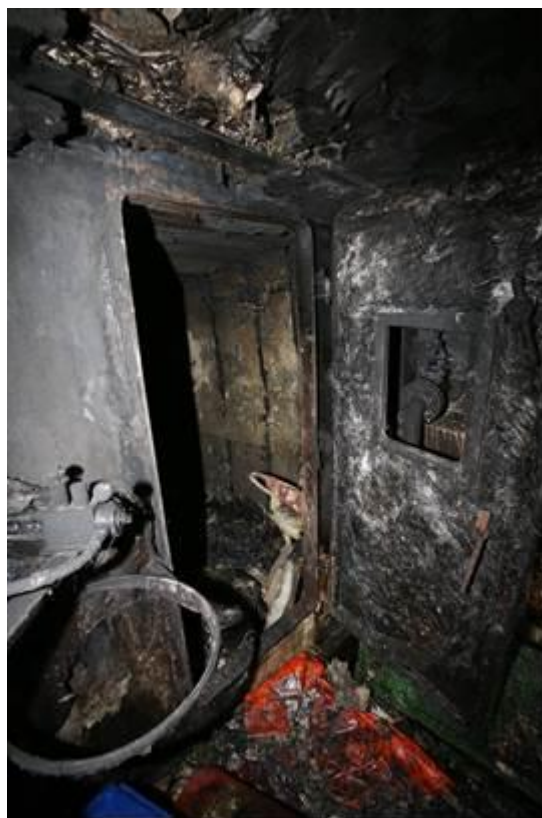
Mynd 12. Séð úr skutrými í gegn um hurð inn í stakkagang stjórnborðs megin.

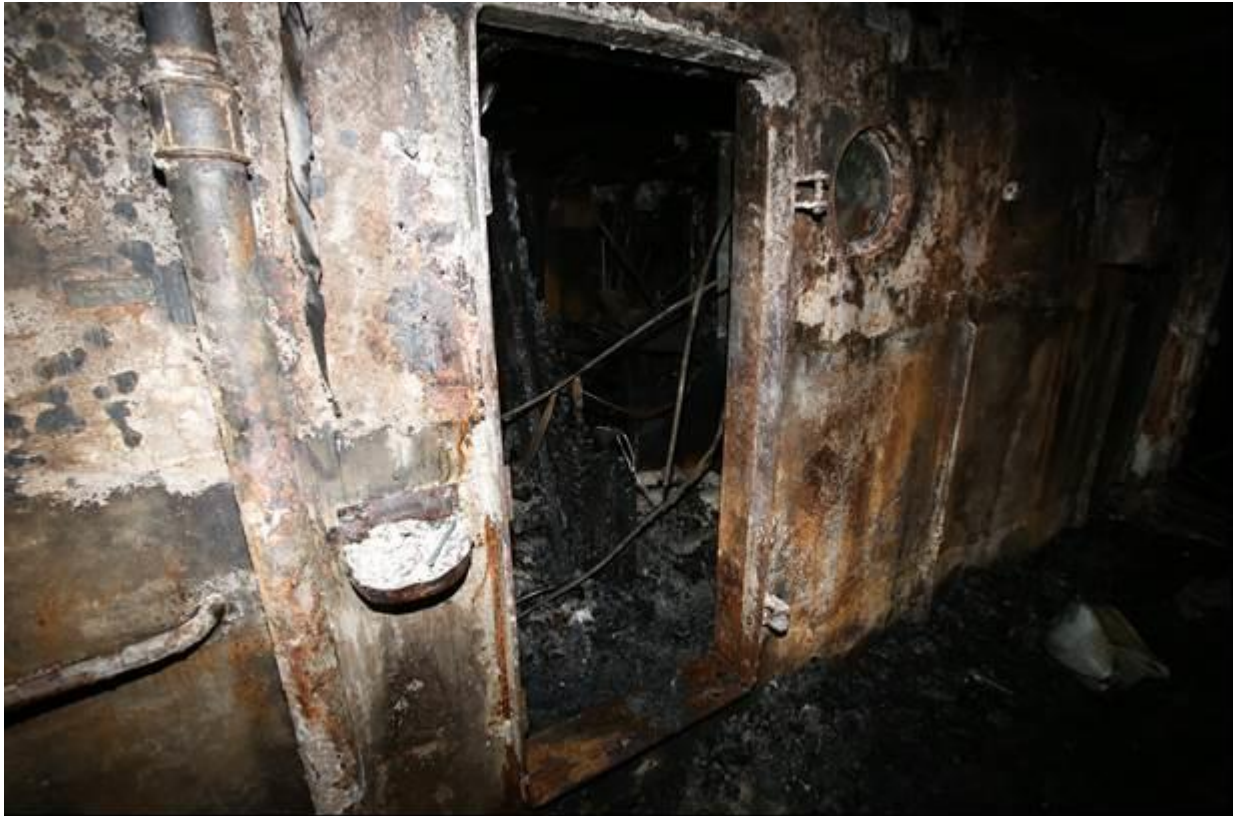
Mynd 13. Séð inn um hurð í stakkagangi inn á gang. Fyrir innan sést í matsal.

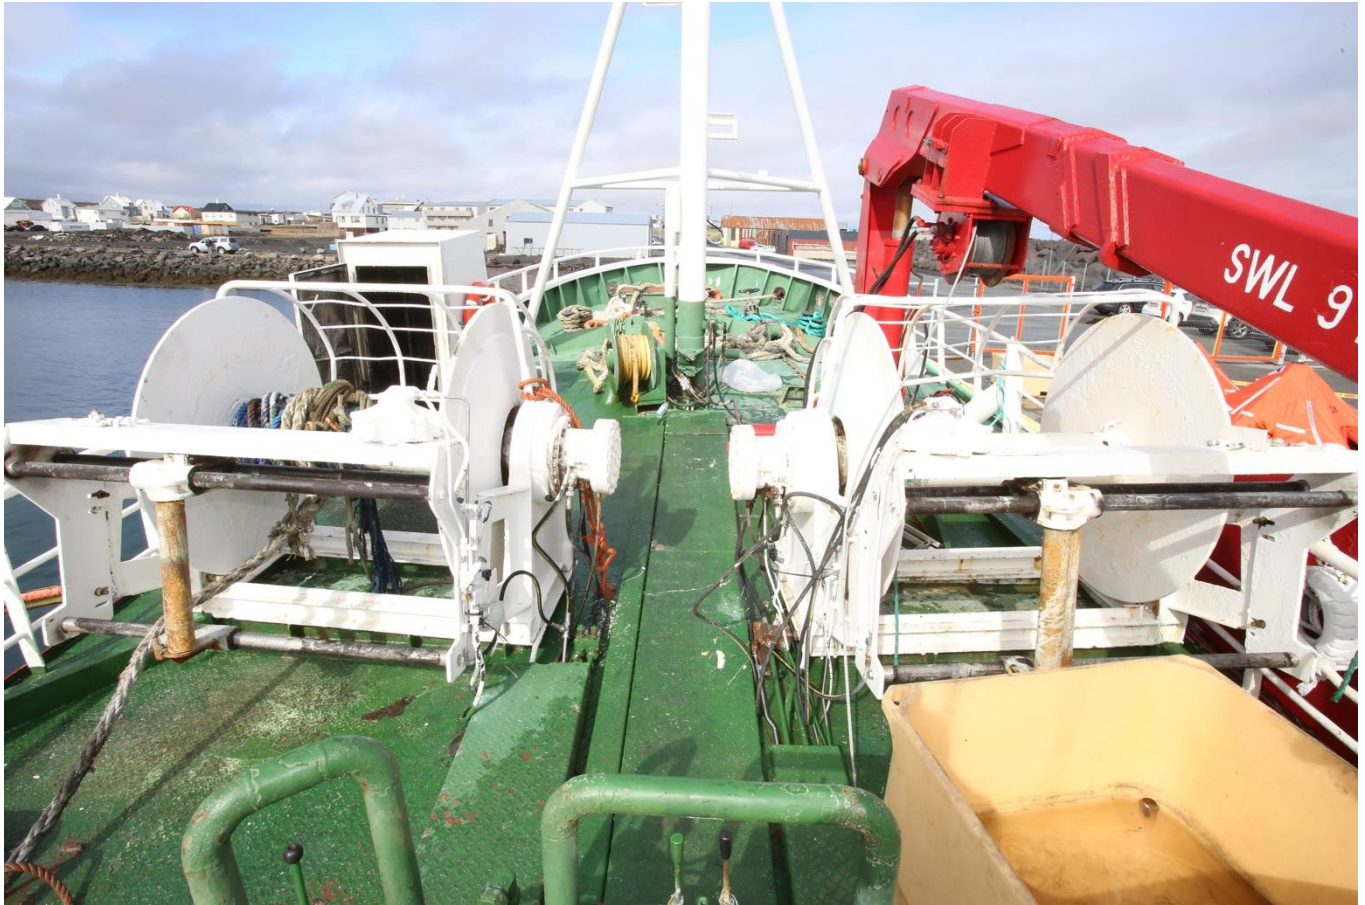
Mynd 21.  
Uppgangur úr vinnslurými vinstra megin á myndinni.
