## Skýrsla um banaslys í umferðinni

Mál nr.: **2022-098U018**

Atvik: **Árekstur rafhlaupahjóls og hópþreifreiðar**

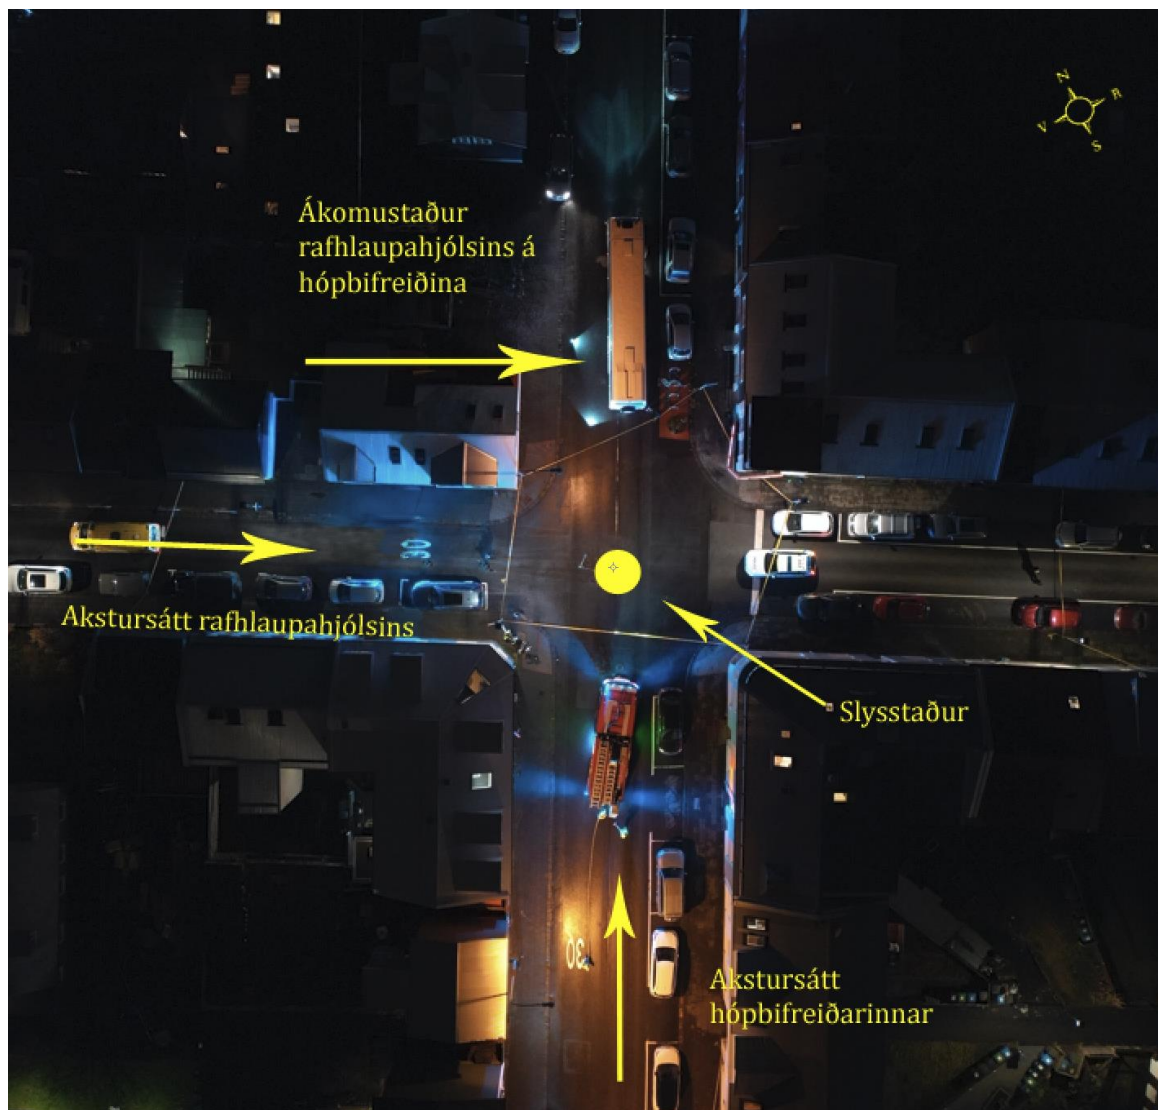
Mynd 2. Yfirlitsmynd af akstursstefnu hópbfreiðarinnar og rafhlaupahjólsins. Ákomustaður á hópbfreiðinni var á aftara afturhjóli.

Eftir slysið var hópbfreiðinni ekið um eina bíllengd áfram (mynd 2). Slysið var tilkynnt til lögreglu kl. 20:02 og viðbragðsaðilar fóru á vettvang. Fjarskiptamiðstöð lögreglunnar tilkynnti Rannsóknarnefnd samgönguslysa um slysið kl. 20:12.

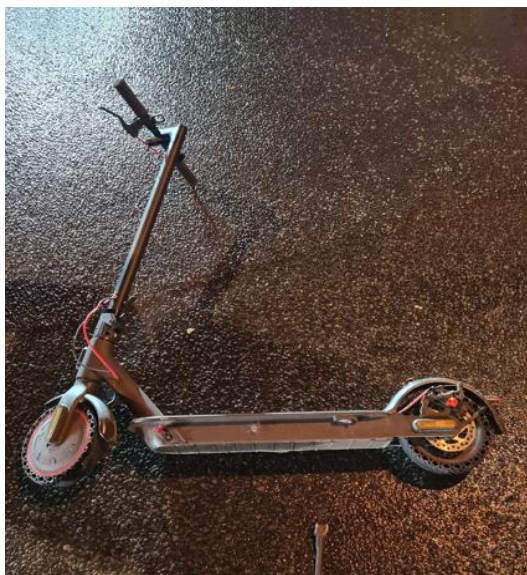
Mynd 3. Rafhlaupahjólíð á slysstað.

framleiðanda hlaupahjólsins var mögulegur hámarkshraði þess 25 km/klst og eigin þyngd 14,2 kg. Standari brotnaði af hjólinu í slysinu og voru nýleg slitför á hliðinni á standpalli. Hjólbarðar voru slitnir og mynstur þeirra á slitflötum var afmáð. Í tæknirannsókn kom í ljós að hemlabúnaður, sem var á afturhjól, veitti mjög litla hemlun. Ljósabúnaðurinn reyndist í lagi. Á rafhlaupahjólum af þessari gerð eru þrjár hraðastillingar. Við athugun á slysstað var rafhlaupahjólíð á „Sport“ sem er hraðasta stillingin (5-25 km/klst) og þar mældist mestur hraði þess 34 km/klst þegar því var haldið á lofti án mótstöðu. Aðrar hraðastillingar á rafhlaupahjólinu voru „Walk“ (5-6 km/klst) og „Drive“ (5-20 km/klst). Í tæknirannsókn var hámarkshraði rafhlaupahjólsins prófaður með sérhæfðum hraðamælingabúnaði og reyndist hann vera 28,2 km/klst. Við athugun reyndist auðvelt að finna leiðbeiningar um hvernig mætti auka við hámarkshraða samskonar rafhlaupahjóla um allt að 10 km/klst. Ekki reyndist unnt að sjá hvort slíkt hafði verið gert en mældur hámarkshraði hjólsins var yfir uppgefnum hámarkshraða framleiðanda. Samkvæmt c. lið, 30. tl. 1. mgr. 3. gr. umferðarlaga nr. 77/2019 með síðari breytingum falla rafhlaupahjól undir skilgreiningu reiðhjóla sem lítil, vélknúin ökutæki sem ekki teljast til léttra bifhjóla og eru hönnuð til aksturs á hraða frá 6 km/klst upp í 25 km/klst. Slíkum farartækjum má ekki aka á akbraut. Rafhlaupahjól eru hvorki trygginga- né skráningarskyld. Ökumönnum eldri en 15 ára er ekki skylt að nota viðurkenndan hlífðarhjálmm við akstur þeirra og engin mörk eru á aldri ökumanna.

Hemlar rafhlaupahjólansins voru í slæmu ástandi og hjólbarðar sléttir.

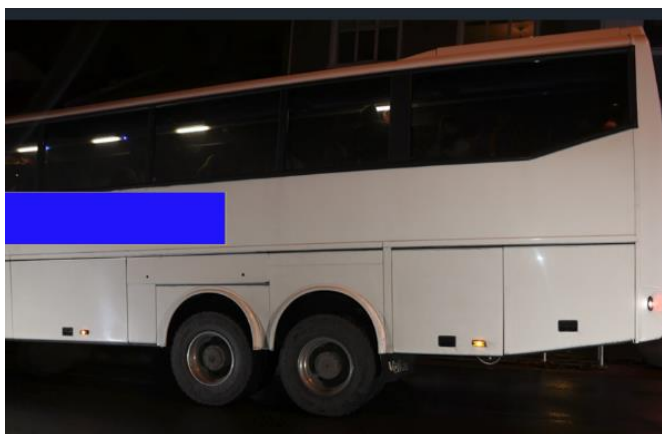
Mynd 4. Aftari hluti vinstri hliðar hópbifreiðarinnar. Merkingar á bifreiðinni eru hular af RNSA.

hennar var 2,55 metrar og lengd 13,31 metrar. Leyfður farþegafjöldi var 57. Eiginþyngd var 16,7 tonn og heildarþyngd 27 tonn. Aftari ásar bifreiðarinnar voru með tvöföldum hjólbörðum. Bifreiðin var færð aftur að slysstað, á miðjum gatnamótunum, og staðsetning ákomunnar á aftari afturdekkinu borin saman við staðsetningu á slysstað og féll þá ákomustaður á framanverðum ytri hjólbarðanum við ætlaða staðsetningu slyssins.
