## Óli á Stað GK 99

Bókun

Mál nr.: 2024-037-S-010

Atvik: Missti skúfu

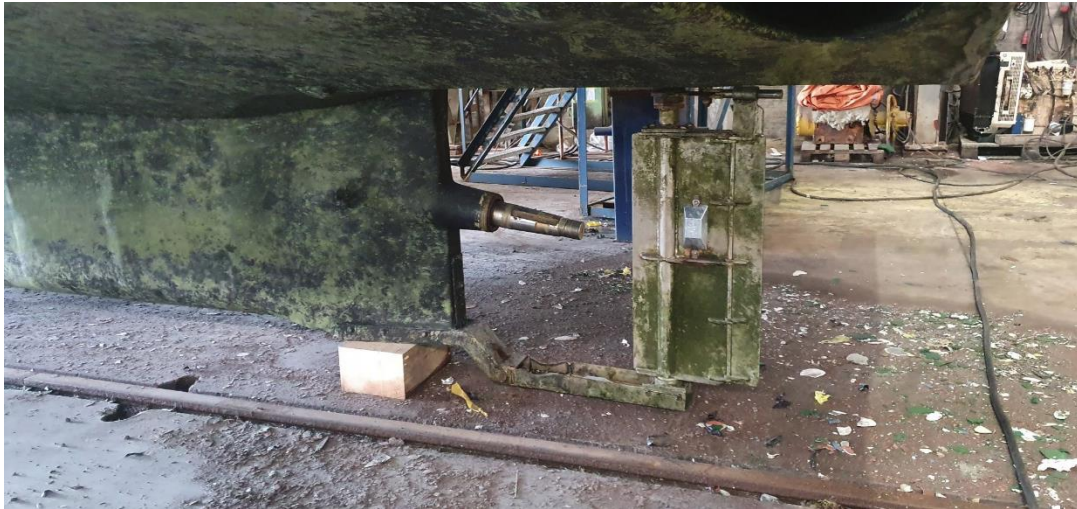
Mynd 1.

Óli á Stað var dreginn inn til Sandgerðis þar sem kafað var undir skipið daginn eftir og kom þá í ljós að ró á öxulenda sem hélt skrúfunni hafði losnað af og skrúfan farið af öxlinum. (Mynd 1)

Ró sem halda átti skrúfunni losnaði af öxlinum með þeim afleiðingum að skrúfan datt af. Ástæðan er líklega sú að rónni hefur ekki verið læst með fullnægjandi hætti.
