## Umferðarslys vöru- og hópbifreiða

Júní 2009

## Rannsóknarnefnd umferðarslysa

Gefin út af Rannsóknarnefnd umferðarslysa í júní 2009

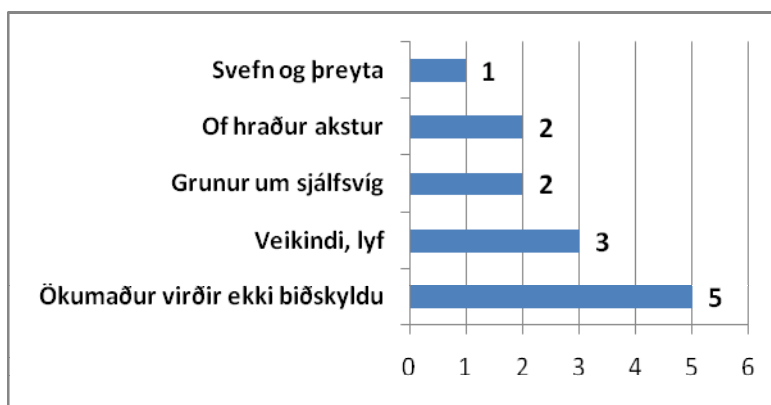
**Graf 1:** Frumörsök banaslysa 2005 – 2008 þar sem vöru- eða hópibifreið lenti í árekstri. n = 13.

Algengasta frumorsökin í banaslysum árána 2005 til 2008 var að biðskylda var ekki virt. Í fjórum þessara slysa (af fimm) ók aldraður ökumaður í veg fyrir vöru- eða hópibifreið á gatnamótum. Veikindi og/eða lyfjanotkun var næst algengasta frumorsök.

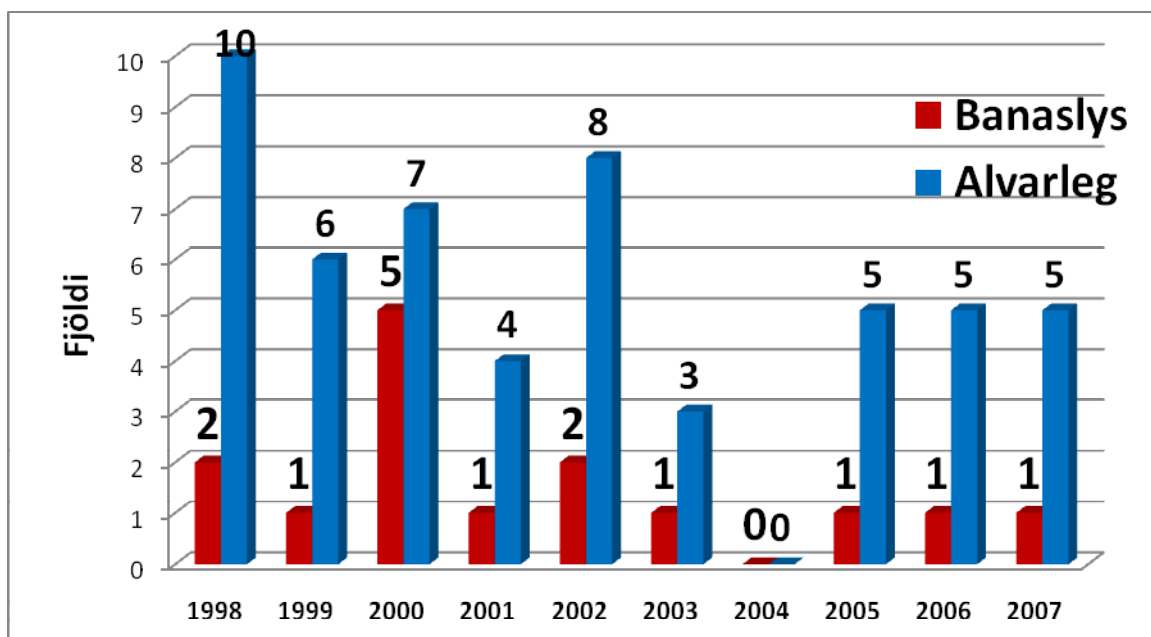
**Graf 2: Fjöldi slysa þar sem eitt ökutækið er hópþifreið. Gögn fengin úr slysaskrá Umferðarstofu.**

Ef litið er til fjölda alvarlegra umferðarslysa þar sem hópþifreið kemur við sögu undanfarnin 10 ár má bersýnilega sjá jákvæða þróun á seinni hluta tímabilsins miðað við fyrri hlutann (sjá graf 2). En ekki má slá slöku við í baráttunni því til mikils er að vinna.
