Skýrsla Rannsóknarnefndar umferðarslysa 2011

Nóvember 2012

Rannsóknarnefnd umferðarslysa

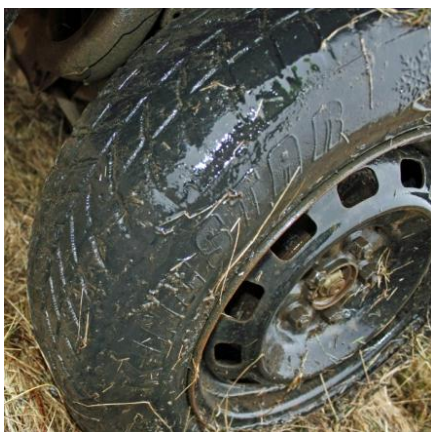
Þegar slysið átti sér stað var hitastig um 4°C og lítil vindur, súld eða rigning og vegyfirborðið var blautt. Bifreiðin var tekin til bíltæknirannsóknar eftir slysið. Var hún af gerðinni Subaru Impreza af árgerð 1997. Bifreiðin hafði verið endurskoðuð án athugasemda í október 2010, þá ekin tæpa 203 þúsund km. Kílómetrastaða hennar var um 217 þúsund er slysið varð. Öryggisbelti bifreiðarinnar reyndust vera í lagi en hún var ekki útbúin öryggispúðum. Allar rúður brotnuðu í veltunum og framrúðan losnaði úr í heilu lagi. Í ljós kom að rúðan var laus í límingum á einum þriðja hluta límborðans. Galli af þessum toga hefur ítrekað komið upp í rannsóknum nefndarinnar á umferðarslysum.

Hjólbarðar bifreiðarinnar voru af þremur ólíkum gerðum, þrjár vetrarhjólbarðar og einn með sumarmynstri. Allir voru þeir töluvert slitnir og var einn þeirra 11 ára gamall. Mæld mynstursdýpt þeirra var á bilinu 1,7 til 3,6 mm. Í 16. grein reglugerðar um gerð og búnað

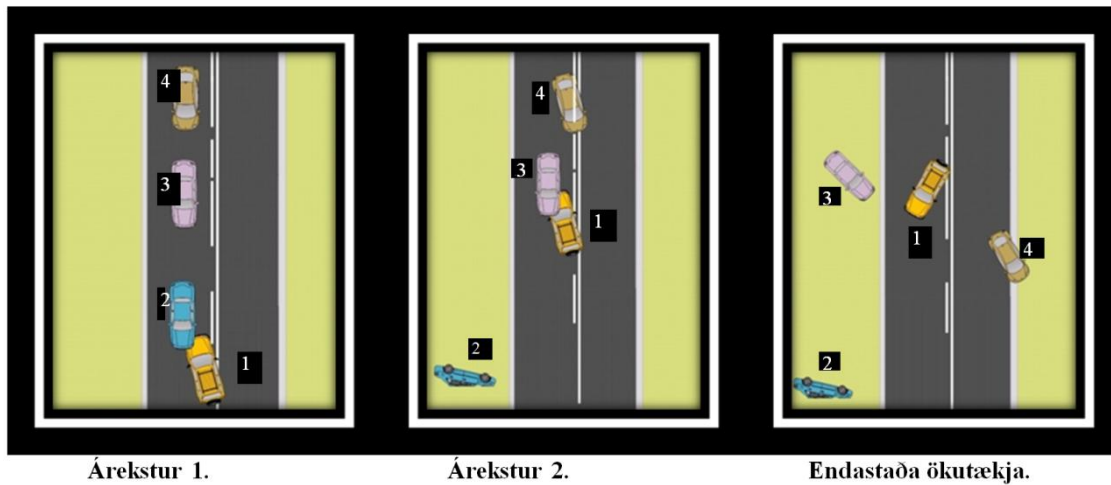
Mynd 1. Afstöðumyndir af árekstrunum og endastaða ökutækja.

Slysið varð á Norðurlandsvegi við bæinn Gröf. Ökumaður Honda fólksbifreiðar ók þjóðveg 1 skömmu eftir hádegi á norðurleið. Í bifreið hans voru tveir farþegar, einn í framsæti og einn í aftursæti. Aðdragandi slyssins var sá að ökumaðurinn ók yfir á rangan vegarhelming í framhaldi af vinstri beygju á veginum. Á sama tíma var þremur bifreiðum ekið úr gagnstæðri átt á suðurleið, tveimur Ford Kuga bifreiðum sem voru í samfloti og Volkswagen Golf bifreið. Hafnaði Honda fólksbifreiðin (merkt 1 á skýringarmynd) á framhorni fremri Ford (merkt 2 á á skýringarmynd) bifreiðarinnar með þeim afleiðingum að hún snérist á veginum, lenti utan vegar og valt.

Eftir árekstur við þá bifreið hafnaði Honda bifreiðin á framhorni hinnar Ford bifreiðarinnar (merk 3 á á skýringarmynd) og snérist hún á veginum. Ökumaður Volkswagen bifreiðarinnar (merkt 4 á á skýringarmynd) náði að sveigja frá Honda bifreiðinni og hafnaði við það utan vegar.

Á slysstað er þjóðvegur 1 6,80 metra breiður en til viðbótar eru vegaxlir 0,5-0,7 metrar. Ökumenn verða að hafa fulla athygli við akstur því lítið má útaf bregða svo verði slys. Erlendar rannsóknir hafa sýnt að vel hefur gefist að setja svonefndar rifflur í vegaxlir og miðju, en þær gegna því hlutverki að vara ökumenn við með óvæntum hávaða/dekkjahvin ef þeir fara út fyrir sína akrein. Í skýrslu verkfræðistofunnar Hnit (Rifflur í vegi, 2007) kemur fram að rifflur í vegi séu ódýr kostur sem fækkað geti slysum sem má rekja til þess að ökumenn aki yfir á vegöxl eða öfugan veghluta. Forsenda þess að hægt sé að setja slíkar rifflur er að vegur og vegaxlir séu malbikaðar.

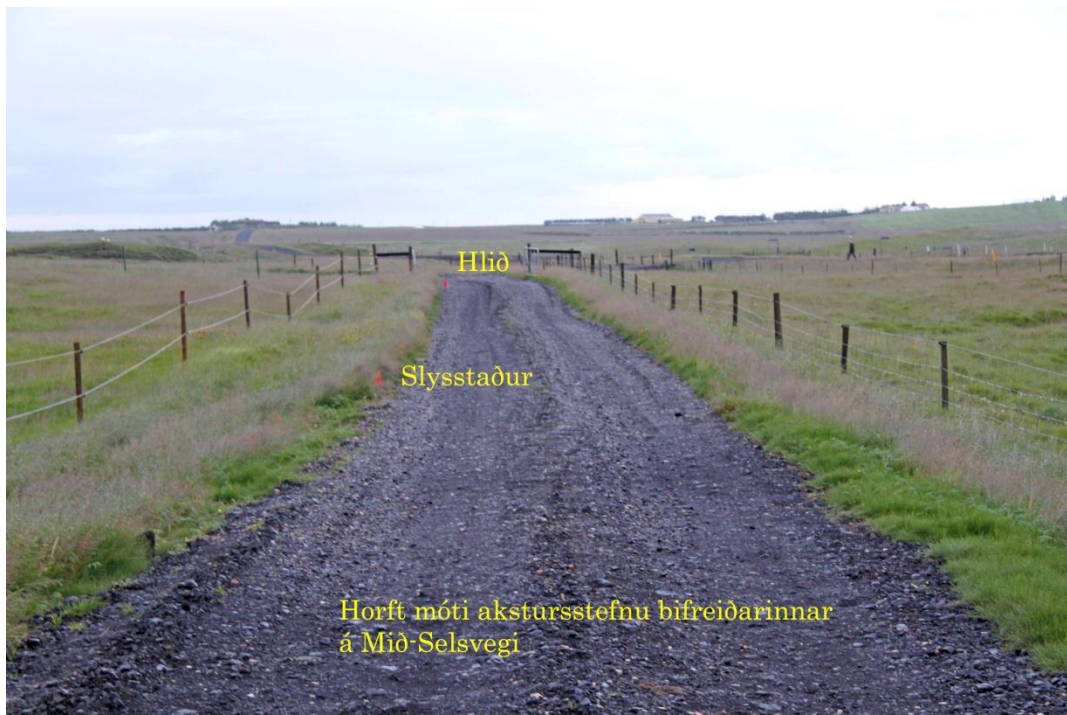
Slys þetta varð á heimreiðinni að bænum Mið-Seli í Rangárvallasýslu seinni part dags í ágúst. Ökumaður fólksbifreiðar á leið að sumarhúsi stöðvaði við hlið að heimreið sem þar er. Í bifreiðinni voru þrjú börn ásamt ökumanni og fóru tvö þeirra þá út úr bifreiðinni, drengur og telpa á sjötta aldursári, og hugðust að sögn ökumanns hlaupa eftir heimreiðinni að húsi sem þau dvöldu í. Drengurinn hljóp af stað á undan bifreiðinni en telpan stóð við hlið bifreiðarinnar og veifaði ökumanni til merkis um að hún ætti að halda áfarm að húsinu. Að sögn ökumanns steig hann svo á bensíngjöfina og tók bifreiðin þá kipp. Næst sá hún telpuna liggjandi á veginum. Telpan hafði þá dottið og orðið undir bifreiðinni henni. Telpan lést af höfuðáverkum sem hún hlaut í slysinu.

Slysavettvangur Mið-Selsvegi.
