# Skýrsla Rannsóknarnefndar umferðarslysa 2010

*September 2011*

## ***Rannsóknarnefnd umferðarslysa***

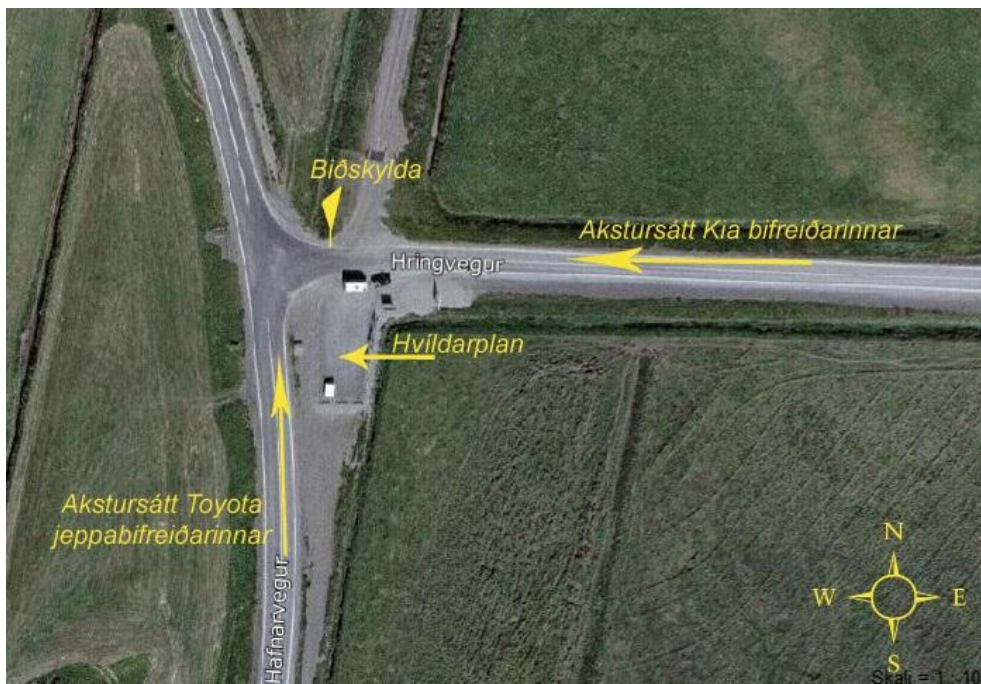
Loftmynd af vegamótunum. Mynd fengin úr kortavefsjá Loftmyndar ehf.

För á vettvangi sýndu að Toyota bifreiðinni var hemlað og sveigt til vinstri áður en árekstur varð. Hægra framhorn Toyotunnar lenti á vinstri hlið Kia bifreiðarinnar og varð nokkur aflögun á vinstri hlið Kia bifreiðarinnar. Ekki var að sjá að ökumaður Kia bifreiðarinnar hefði gert tilraun til að hindra að árekstur yrði. Báðar bifreiðarnar stöðvuðust nokkrum metrum frá árekstrarstað. Mikill þyngdarmunur er á bifreiðunum. Toyota jeppinn, með hestakerru og einum hesti, vegur rúm fjögur tonn en Kia bifreiðin er skráð um 1500 kg að eiginþyngd. Að auki er Toyota jeppinn hærri en Kia þ.a.l. var ákoma á hlið Kia bifreiðarinnar fyrir ofan sílsalista. Af þessum sökum

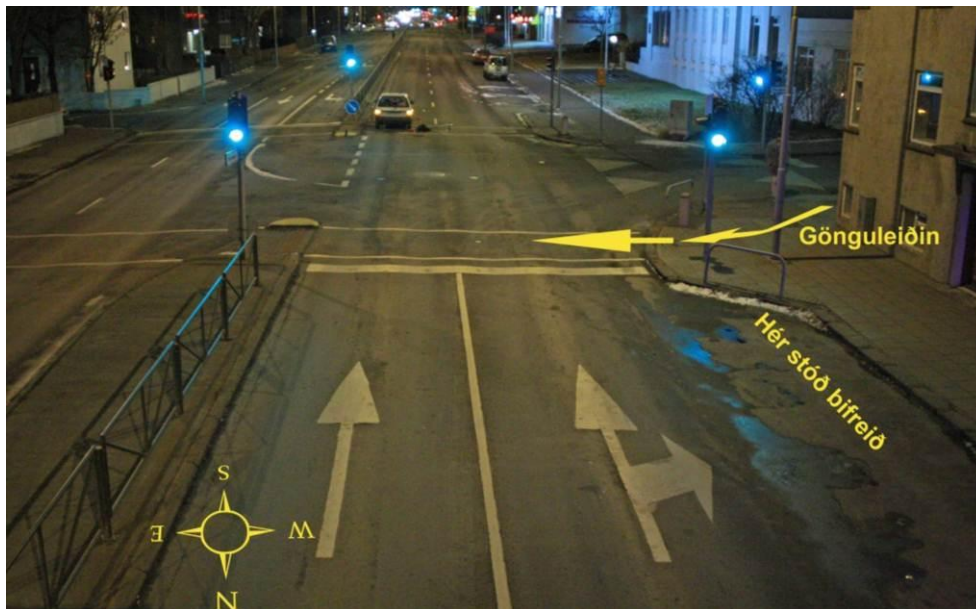
Við Bergþórugötu er gangbraut yfir Snorrabraut. Bifreiðarnar nálguðust þau gatnamót sín á hvorri akrein en þó ekki alveg samhliða. Í sömu andrá kom maður að gangbrautinni vestan Snorrabrautar (sjá mynd hér að neðan). Hann gekk rösklega, eða hljóp, mót rauðu ljósi, fram fyrir VW bifreiðina, sem var á lítilli ferð, og lenti á hægri framhorni Subaru bifreiðarinnar og kastaðist í götuna. Maðurinn lést af völdum áverka sem hann hlaut í slysinu. Grænt ljós logaði á umferðarvita við gatnamót Bergþórugötu fyrir akandi umferð um Snorrabraut líkt og gerir á myndinni hér að neðan og gangbrautarljósið var rautt.

Mynd af vettvangi tekin í akstursátt Subaru bifreiðarinnar.

Óvíst er að maðurinn hafi séð Subaru bifreiðina fyrir en hann var kominn vel út á götuna því hún var líklega í hvarfi við VW bifreiðina frá gangstéttarbrúninni séð. Ökumaður Subaru bifreiðarinnar kvaðst ekki hafa séð manninn fyrir en í þann mund sem hann lenti á bifreiðinni.

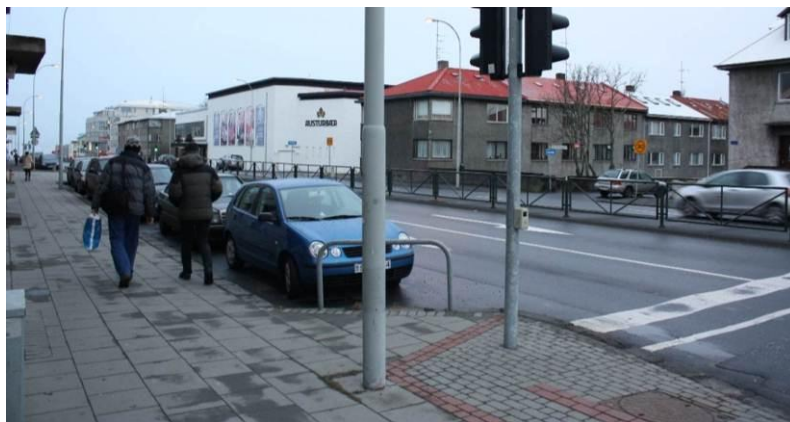
Mynd tekin til norðurs frá horni Bergþórugötu og Snorrabrautar.

Á um 280 metra kafla norður frá Bergþórugötu eru 5 gatnamót og standa hús nálægt götunni. Þarna er mikil umferð gangandi vegfarenda, þar á meðal mörg börn á leið í og úr skóla. Eins og sjá má á myndinni hér að ofan gæti útsýn fyrir bæði ökumenn og gangandi vegfarendur verið betra.

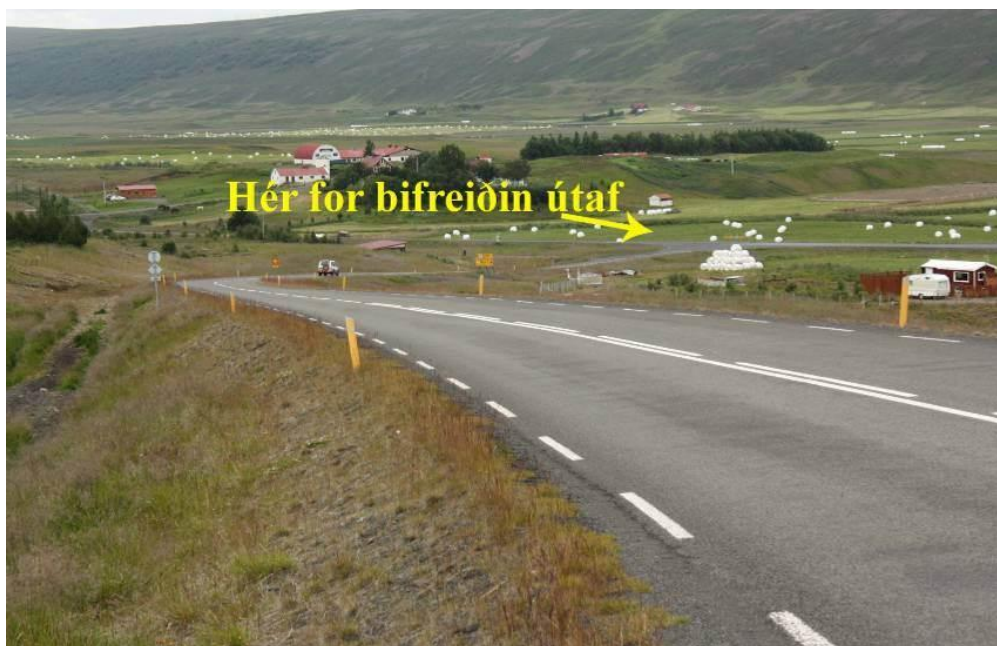
Gömul hópbifreið, með 15 erlenda ferðamenn innanborðs ásamt leiðsögu- og ökumanni, fór út af Þjóðvegi 1 í Reykjadal við bæinn Einarstaði að kvöldi til miðvikudaginn 21. júlí 2010. Nokkrir farþeganna hlutu mikil meiðsli og margir hlutu mar og skrámur.

Mynd 1: Tekin í akstursátt bifreiðarinnar. Neðst má sjá vegamótin, vegurinn til hægri liggur að Laugum en til vinstri að Húsavík.

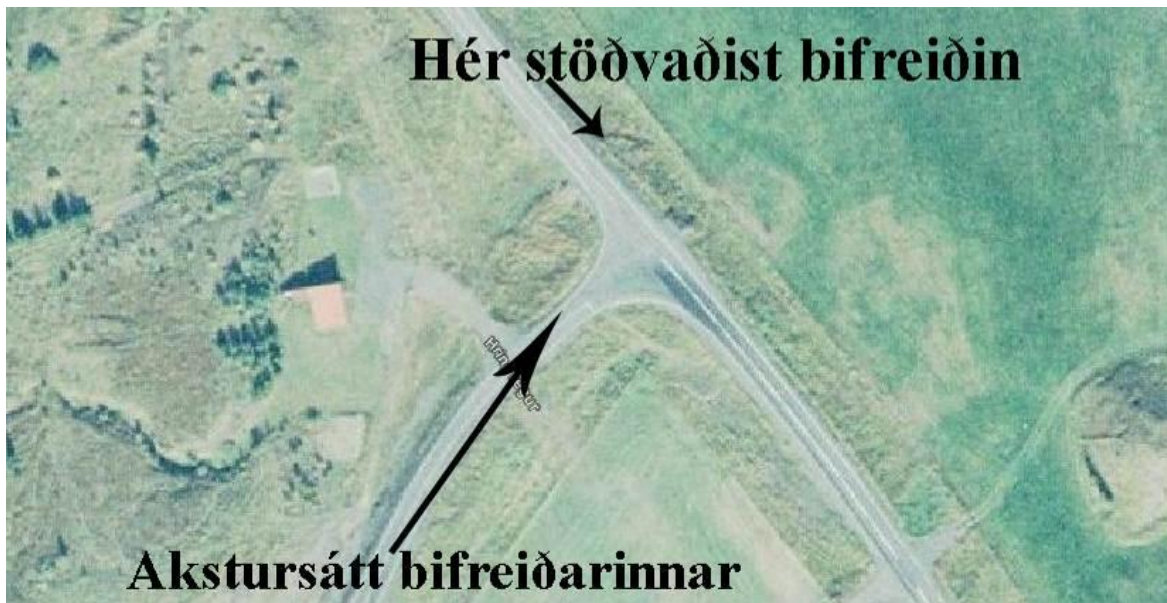
valt á hliðina. Samkvæmt ökuritaskífu var hraðinn milli 70 og 80 km/klst. niður brekkuna en var kominn niður í 60 km/klst. við vegamótin. Bifreiðin stöðvaðist á hægri hlið um 15 metra fyrir utan veginn.

Mynd 2: Loftmynd af gatnamótunum. Sjá má að vinstri beygjan er ekki eins kröpp og sú til hægri. Mynd fengin af kortavefsjá Loftmyndar ehf.
